# 석면조사 결과표

부산광역시 서구 꽃마일로 156번길 109  
구덕청소년수련관

2013. 01. 15.

실내환경연구소(주)

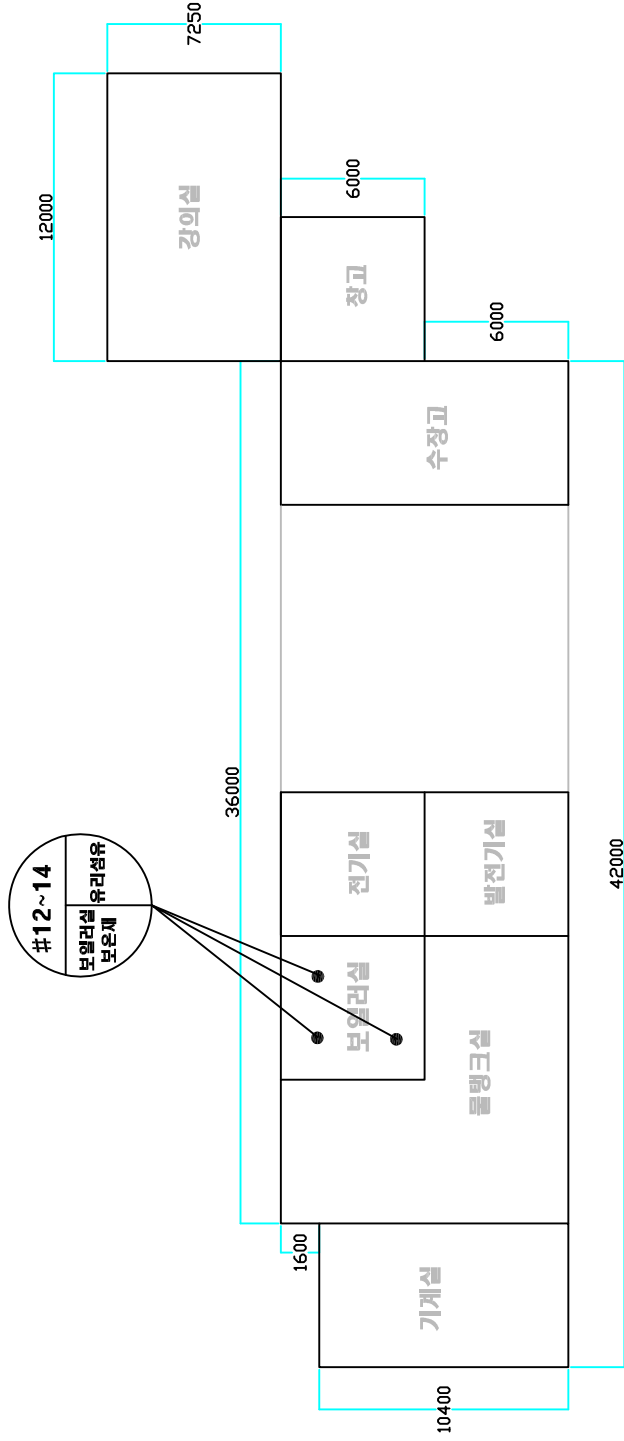
정수년수려관보관지하층

| 시료<br>번호 | 시료채취위치 | 건축<br>지재 | 동열물질<br>구역 | 길이(m)/면적(m <sup>2</sup> )<br>/부피(m <sup>3</sup> ) | 석면<br>종류 | 석면<br>함유량(%) | 위해성<br>평가점수 | 위해성<br>등급 | 관리방안 |
|---|---|---|---|---|---|---|---|---|---|
| 12~14 | 보일러실<br>보온재 | 유리섬유 | 보일러실 | - | - | 불검출 | - | - | <ul style="list-style-type: none"> <li>· 건축물명 : 구덕청소년수련관</li> <li>· 건축물 소재지 : 부산광역시 서구 꽃마루로 156번길 109</li> <li>· 석면조사, 분석기관 : 실내환경연구소(주)</li> <li>· 도면번호 : A-A-008</li> <li>· 조사일 : 2012. 12. 13 ~ 2013. 01. 11(16일간)</li> </ul> |

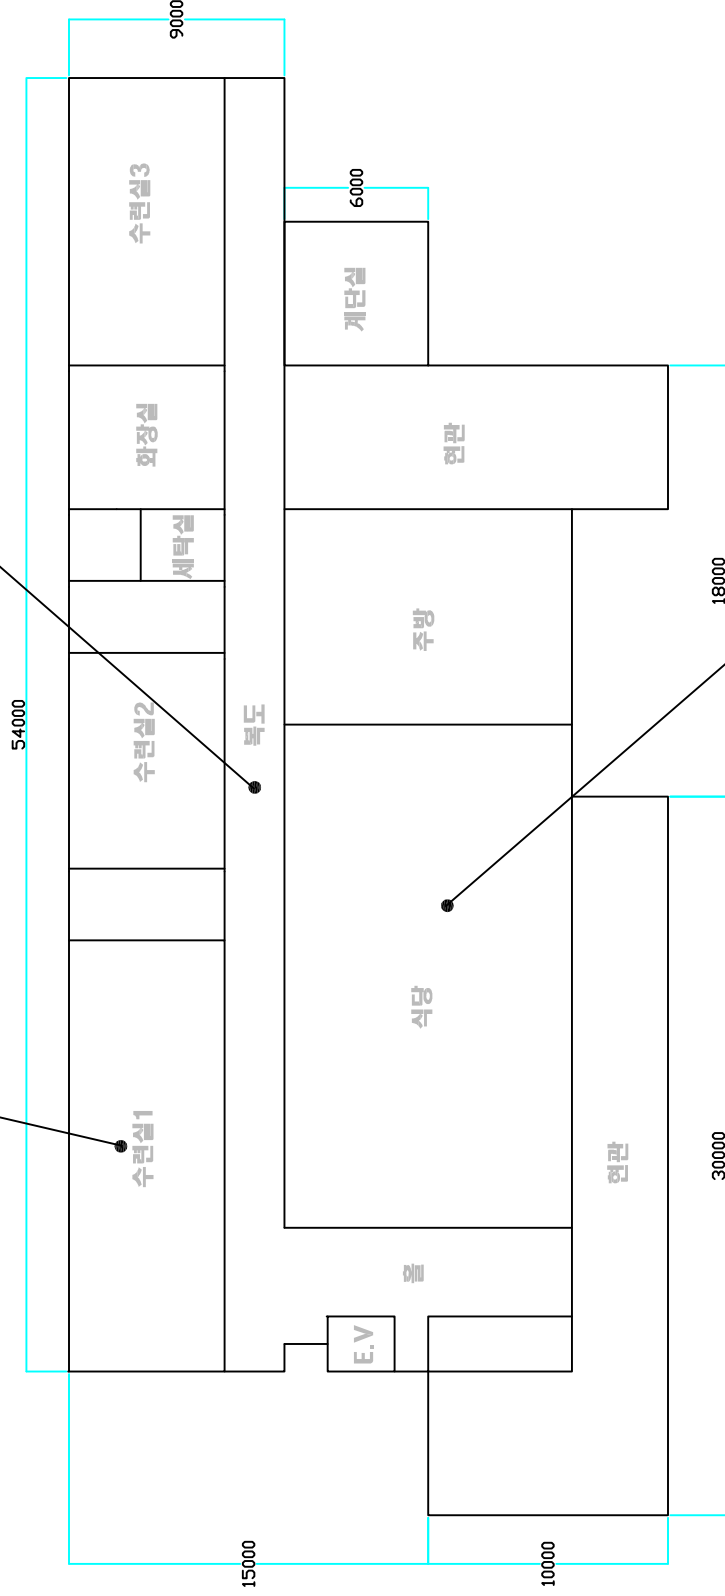
| 시료<br>번호 | 시료채취위치 | 건축<br>지재 | 동일물질<br>구역 | 길이(m)/면적(m <sup>2</sup> )<br>/부피(m <sup>3</sup> ) | 석면<br>종류 | 석면<br>함유량(%) | 위해성<br>평가점수 | 위해성<br>등급 | 관리방안 |
|---|---|---|---|---|---|---|---|---|---|
| 07~09 | 1층 복도<br>, 장구재실<br>, 석당 전정 | 마이론 | 수련실1~3<br>, 물, 석당, 복도 | 729.19 | - | 불검출 | - | - | <ul style="list-style-type: none"> <li>· 건축물명 : 구덕청소년수련관</li> <li>· 건축물 소재지 : 부산광역시 서구 꽃마루로 156번길 109</li> <li>· 석면조사, 분석기관 : 실내환경연구소(주)</li> <li>· 도면번호 : A-A-008</li> <li>· 조사일 : 2012. 12. 13 ~ 2013. 01. 11(16일간)</li> </ul> |

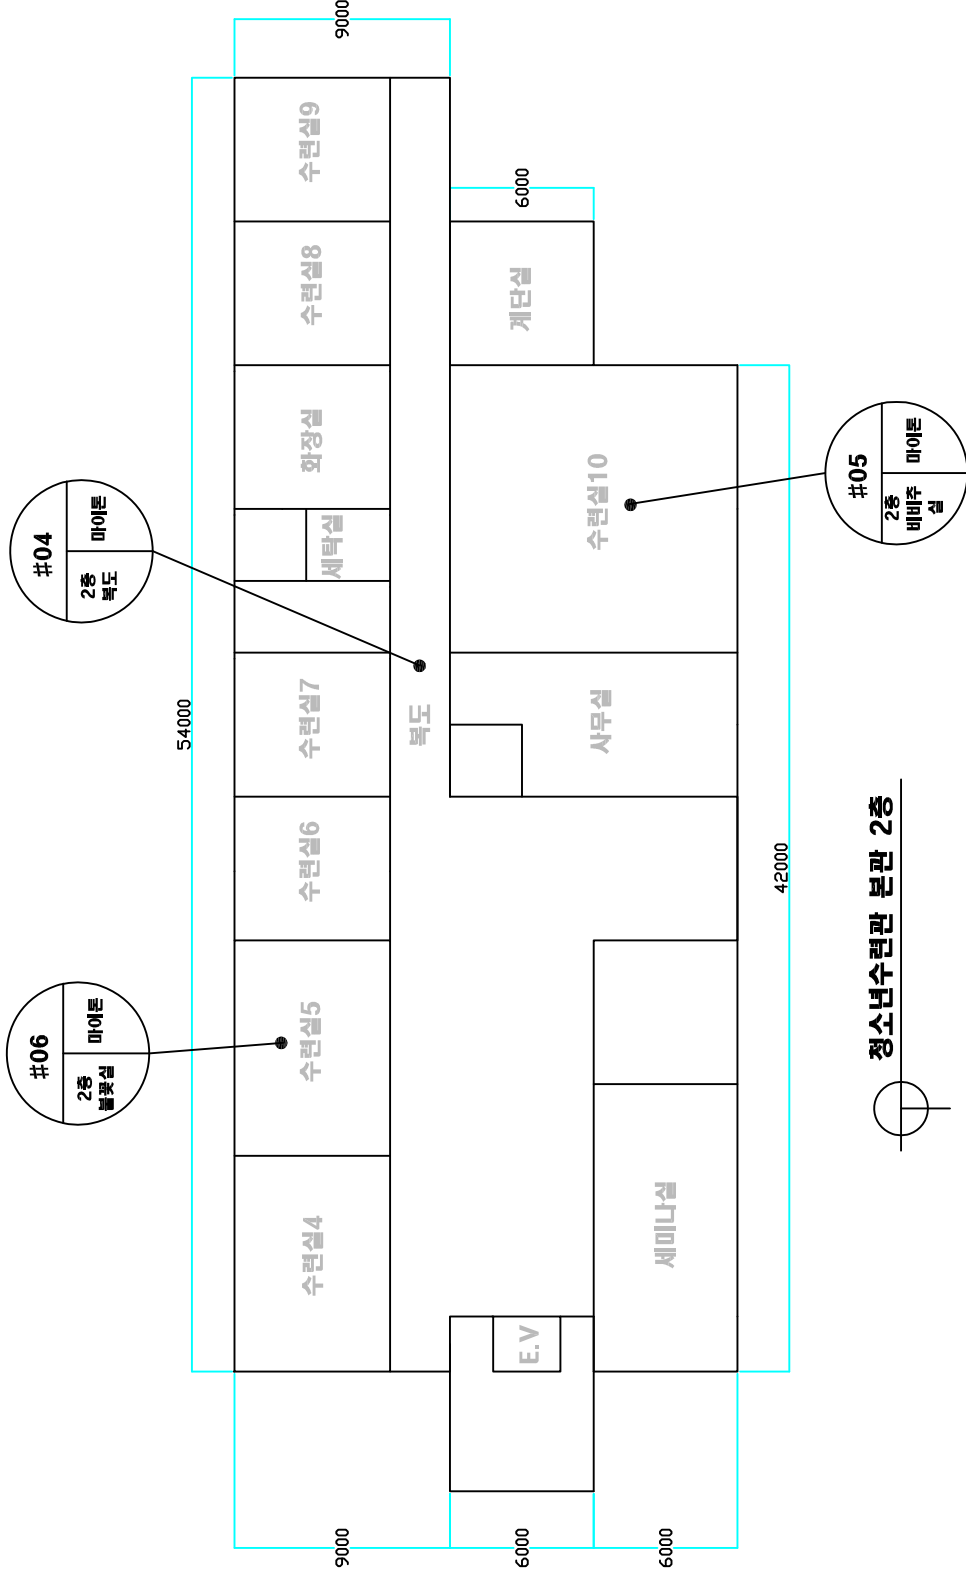
## 청소년수련관 보관 2층

| 시료<br>번호 | 시료채취위치 | 건축<br>지재 | 동일물질<br>구역 | 길이(m)/면적(m <sup>2</sup> )<br>/부피(m <sup>3</sup> ) | 석면<br>종류 | 석면<br>함유량(%) | 위해성<br>평가점수 | 위해성<br>등급 | 관리방안 |
|---|---|---|---|---|---|---|---|---|---|
| 04-06 | 2층 북도<br>,비바주실<br>,불꽃실 천정 | 마이론 | 수련실4~10<br>,북도,사무실,세미나실 | 925.06 | - | 불검출 | - | - | <ul style="list-style-type: none"> <li>• 건축물명 : 구덕청소년수련관</li> <li>• 건축물 소재지 : 부산광역시 서구 꽃마루로 156번길 109</li> <li>• 석면조사, 분석기관 : 실내환경연구소(주)</li> <li>• 도면번호 : A-A-008</li> <li>• 조사일 : 2012. 12. 13 ~ 2013. 01. 11(16일간)</li> </ul> |

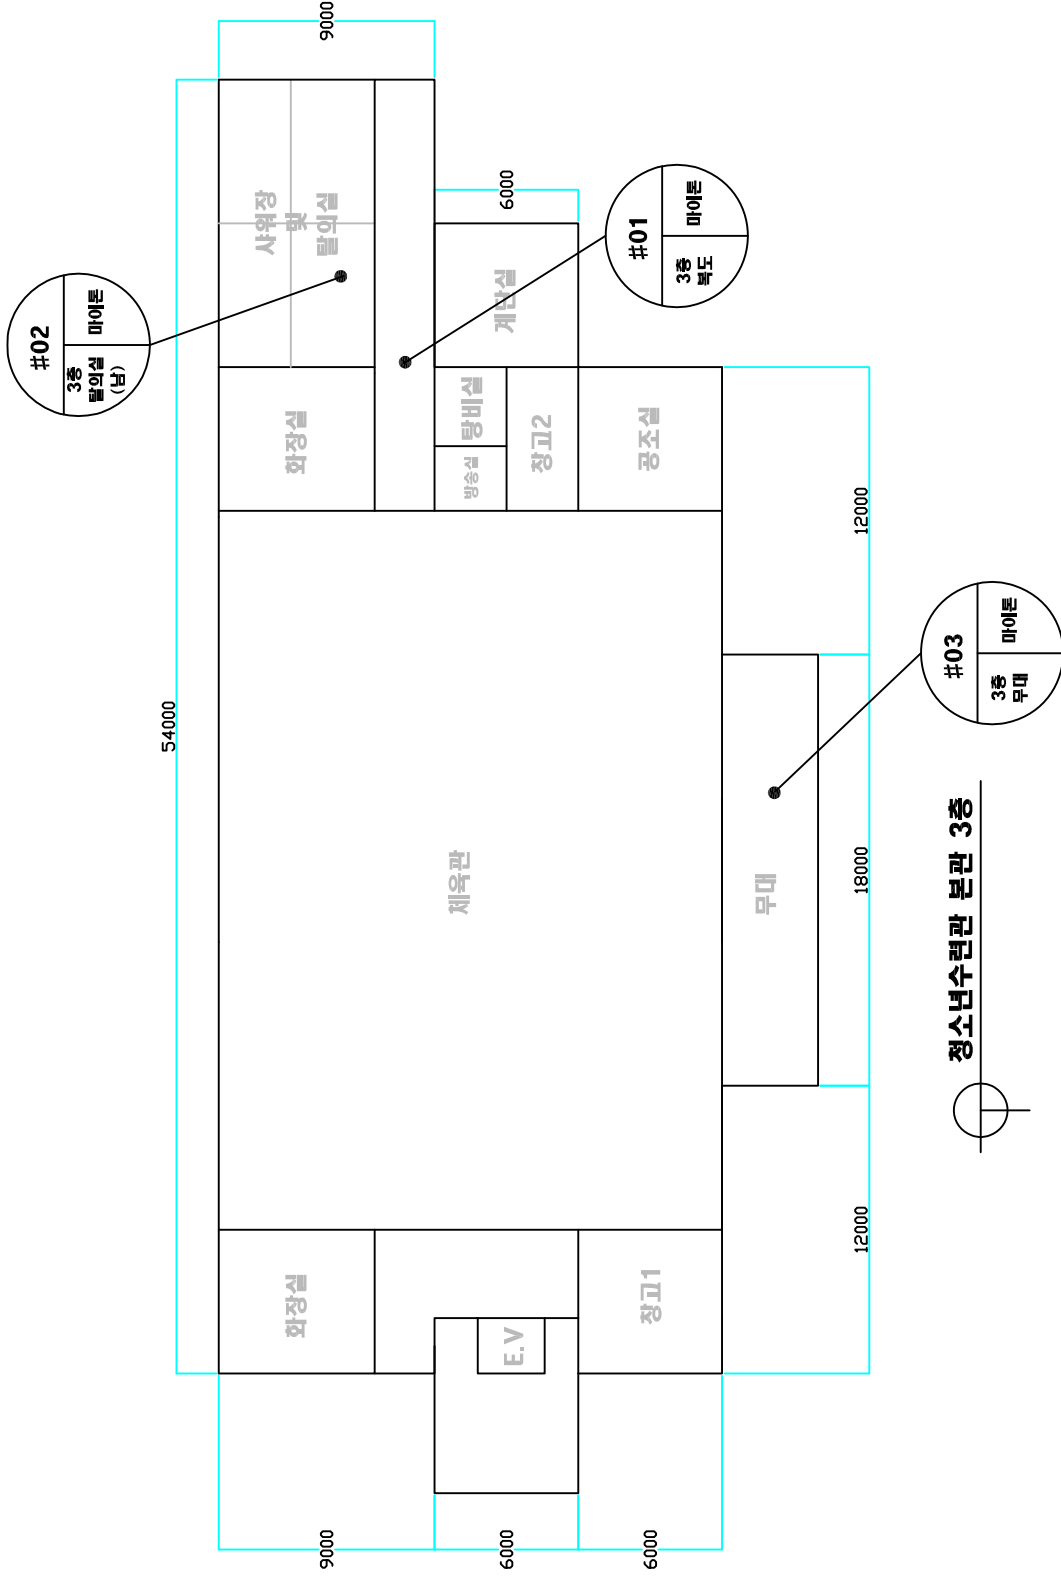
| 시료<br>번호 | 시료채취위치 | 건축<br>자재 | 동일물질<br>구역 | 길이(m)/면적(㎡)<br>/부피(㎡) | 석면<br>종류 | 석면<br>함유량(%) | 위해성<br>평가점수 | 위해성<br>등급 | 관리방안 |
|---|---|---|---|---|---|---|---|---|---|
| 01~03 | 3층 복도<br>,탈의실(남)<br>,무대 전경 | 마에론 | 3층 복도<br>,탈의실,창고1,2<br>,무대,방송실,양비실 | 275.56 | - | 불검출 | - | - | <ul style="list-style-type: none"> <li>· 건축물명 : 구덕정소년수련관</li> <li>· 건축물 소재지 : 부산광역시 서구 꽃마루로 156번길 109</li> <li>· 석면조사, 분석기관 : 실내환경연구소(주)</li> <li>· 도면번호 : A-A-008</li> <li>· 조사일 : 2012. 12. 13 ~ 2013. 01. 11(16일간)</li> </ul> |

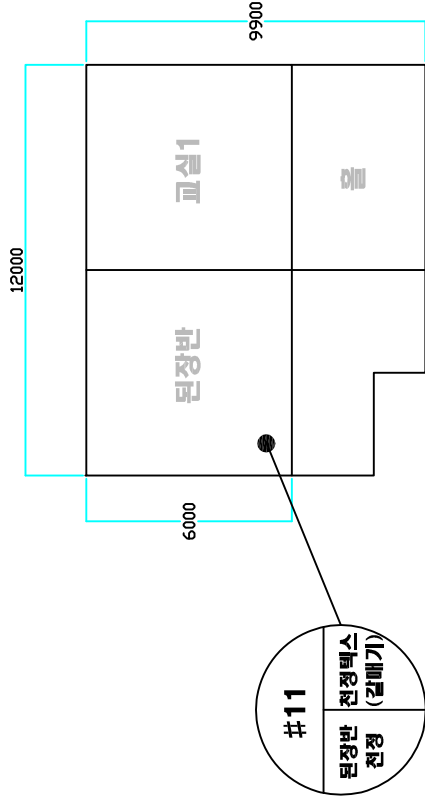
청소녀수련과 별관 지하층

| 시료<br>번호 | 시료채취위치 | 건축<br>자재 | 동일물질<br>구역 | 길이(m)/면적(㎡)<br>/부피(㎡) | 석면<br>종류 | 석면<br>함유량(%) | 위해성<br>평가점수 | 위해성<br>등급 | 관리방안 |
|---|---|---|---|---|---|---|---|---|---|
| 11 | 별관 지하층<br>단장반 천정 | 천정백스<br>(갈매기) | 단장반,교실1 | 72.00 | - | 불검출 | - | - | <ul style="list-style-type: none"> <li>· 건축물명 : 구덕정소년수련관</li> <li>· 건축물 소재지 : 부산광역시 서구 꽃마루로 156번길 109</li> <li>· 석면조사, 분석기관 : 실내환경연구소(주)</li> <li>· 도면번호 : A-A-008</li> <li>· 조사일 : 2012. 12. 13 ~ 2013. 01. 11(16일간)</li> </ul> |

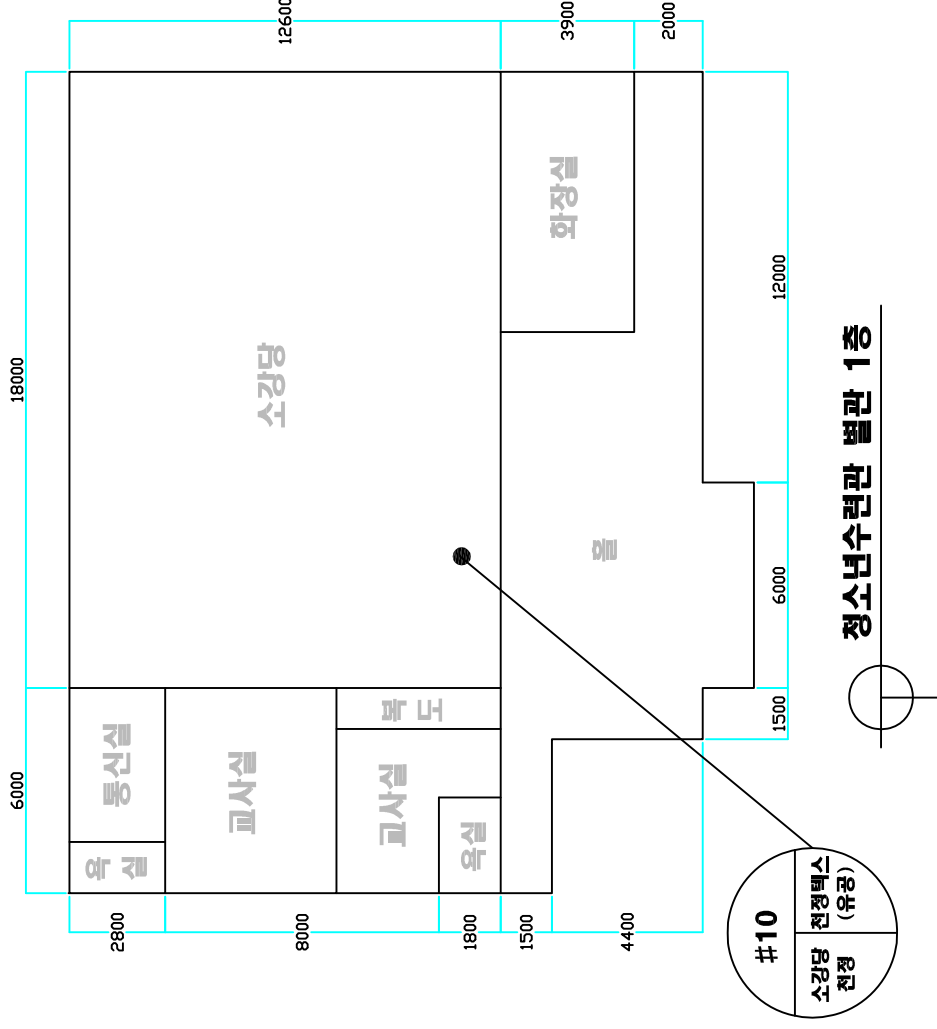
| 시료<br>번호 | 시료채취위치 | 건축<br>자재 | 등열물질<br>구역 | 길이(m)/면적(㎡)<br>/부피(㎡) | 석면<br>종류 | 석면<br>함유량(%) | 위해성<br>평가점수 | 위해성<br>등급 | 관리방안 |
|---|---|---|---|---|---|---|---|---|---|
| 10 | 별관 2층<br>소강당 천정 | 천정베스<br>(유광) | 소강당,통신실 | 239.40 | - | 불검출 | - | - | <ul style="list-style-type: none"> <li>· 건축물명 : 구덕정소년수련관</li> <li>· 건축물 소재지 : 부산광역시 서구 꽃마루로 156번길 109</li> <li>· 석면조사, 분석기관 : 실내환경연구소(주)</li> <li>· 도면번호 : A-A-008</li> <li>· 조사일 : 2012. 12. 13 ~ 2013. 01. 11(16일간)</li> </ul> |
