# 석면조사 결과표

부산광역시 서구 암남공원로 431  
재활용선별장

2013. 01. 15.

실내환경연구소(주)

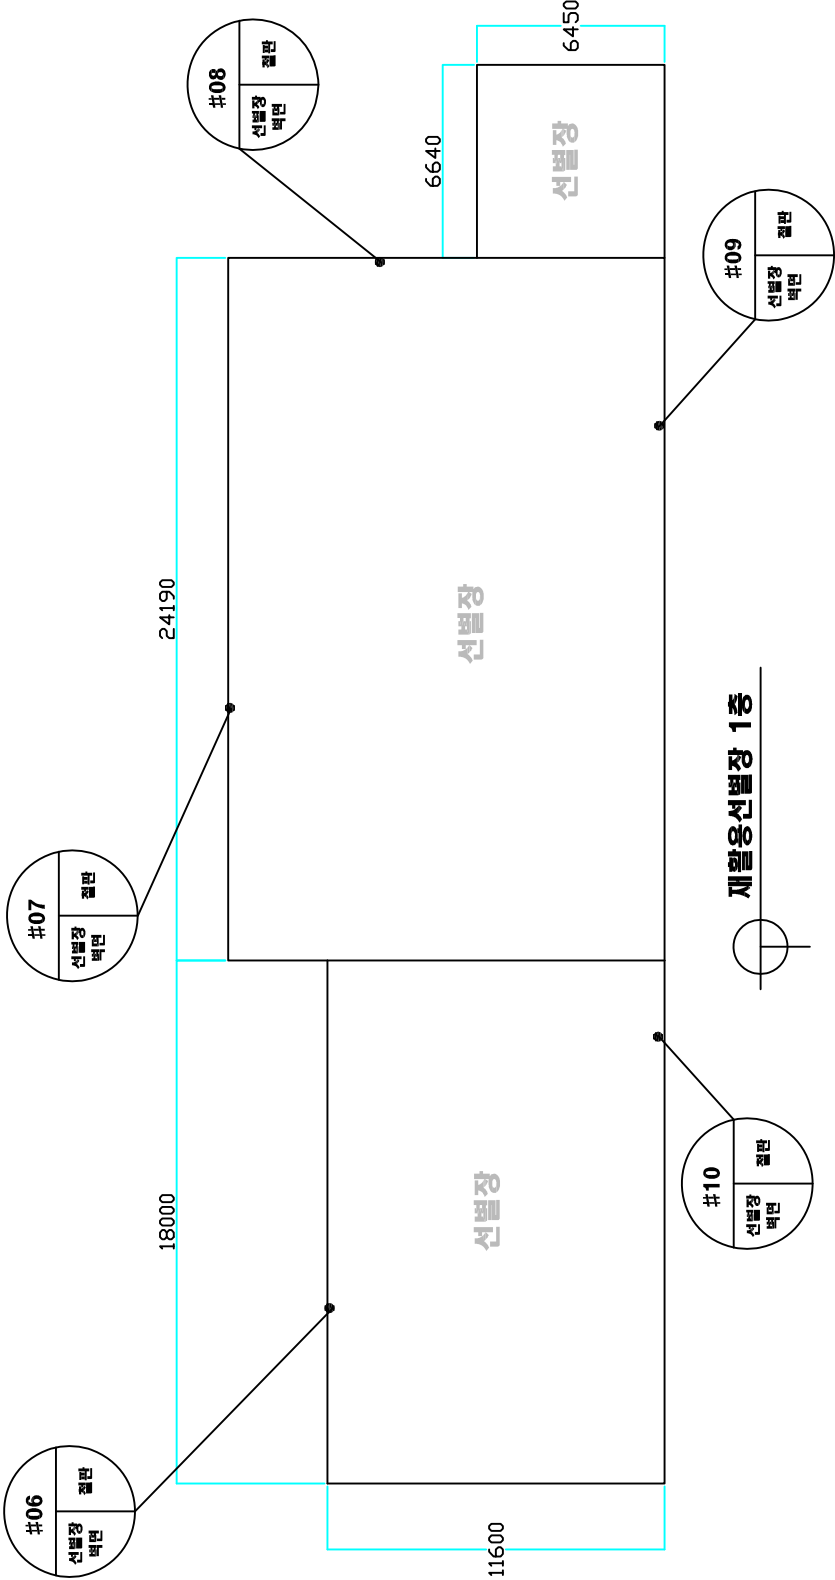
| 시료<br>번호 | 시료채취위치 | 건축<br>자재 | 동일물체<br>구역 | 길이(m)/면적(㎡)<br>/부피(㎡) | 석면<br>종류 | 석면<br>함유량(%) | 위해성<br>평가점수 | 위해성<br>등급 | 관리방안 | 건축물명 : 제활용선별장 |
| 06~10 | 선별장 벽면 | 철판 | 선별장<br>(천정,벽면,바닥) | 1517.58 | - | 불검출 | - | - | - | 건축물 소재지 : 부산광역시 서구 임남공원로 431<br>· 석면조사, 분석기관 : 실내환경연구소(주)<br>· 도면번호 : A-A-008<br>· 조사일 : 2012. 12. 13 ~ 2013. 01. 11(16일간) |

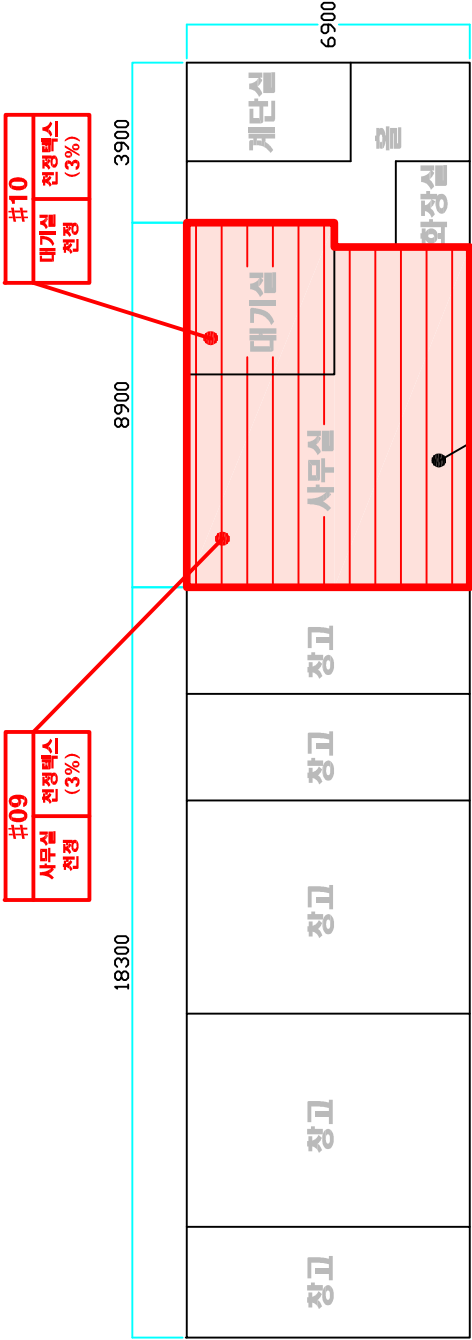
제철용선별장 사무동 1층

| 구<br>분 | 석면검출물질<br>대상건물 | 석면함<br>유<br>의심여<br>부 | 균질부<br>분<br>분류코<br>드 | 건물별 구분 석면 면적(m <sup>2</sup> ) | | | | | | 시료<br>채취<br>갯수 | 석면농도 |
|---|---|---|---|---|---|---|---|---|---|---|---|
| 1 | 사무동 1층 | D | HA1 | 59.43 | - | - | - | - | 59.43 | 2 | 백석면3% |

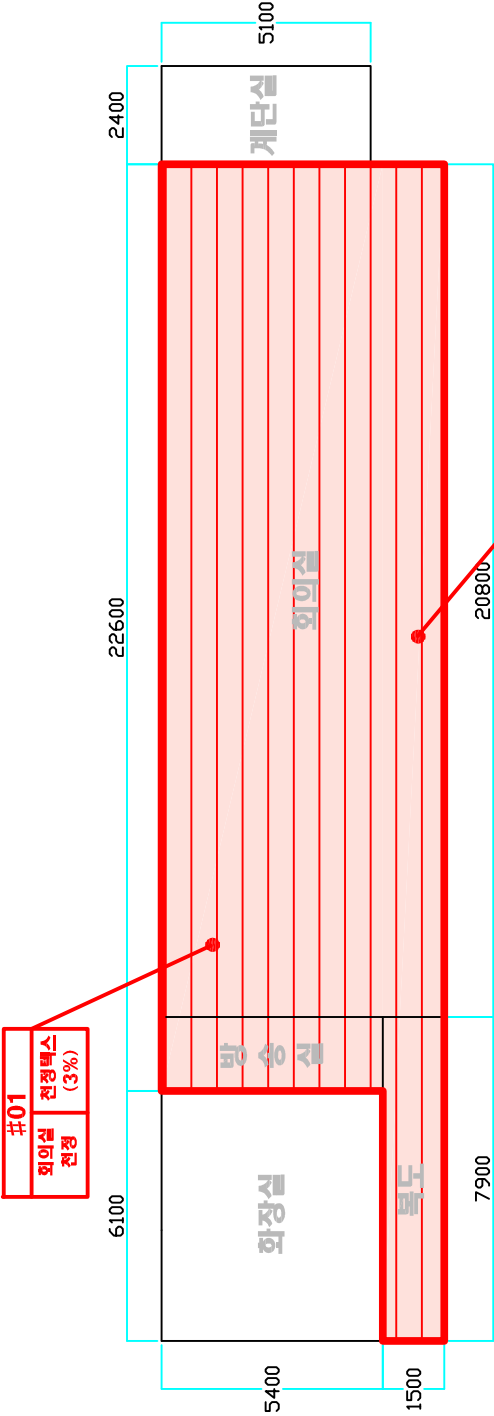
재활용선별장 사무동 2층

| 구<br>분 | 석면검출물질<br>대상건물 | 석면함<br>유<br>의심여<br>부 | 균질부<br>분<br>분류코<br>드 | 건물별 구분 석면 면적(m <sup>2</sup> ) | | | | | | 시료<br>채취<br>갯수 | 석면농도 |
|---|---|---|---|---|---|---|---|---|---|---|---|
| 2 | 사무동 2층 | D | HA6 | 165.09 | - | - | - | - | 165.09 | 2 | 백석면3% |

| 시료<br>번호 | 시료채취위치 | 건축<br>자재 | 동일물결<br>구역 | 길이(m)/면적(㎡)<br>/부피(㎡) | 석면<br>종류 | 석면<br>함유량(%) | 위해성<br>평가점수 | 위해성<br>등급 | 관리방안 | 건축물명 : 재활용선별장 사무동<br>· 건축물 소재지 : 부산광역시 서구 임남공원로 431<br>· 석면조사, 분석기관 : 실내환경연구소(주)<br>· 도면번호 : A-A-008<br>· 조사일 : 2012. 12. 13 ~ 2013. 01. 11(16일간) |
|---|---|---|---|---|---|---|---|---|---|---|
| 01-02 | 회의실 전장 | 전장텍스 | 회의실, 방수실<br>복도 | 165.09 | 파석면 | 3 | 회의실-5<br>방수실-5<br>복도-5 | 낮음 | - | |

석면건축물의 위해성 평가를 개별 석면건축자재별로 4개 항목으로 구분하여 평가하였고, 항목별 점수의 합계가 5~9점으로 위해성 등급은 “낮음”에 해당한다. 이는 석면함유 건축자재의 잠재적인 손상 가능성이 낮은 상태이므로 아래와 같이 조치하여야 한다.

- (1) 비산성과 손상이 동시에 있는 경우 손상에 대한 보수
- (2) 석면함유 건축자재 또는 설비에 대한 지속적인 유지관리
- (3) 석면함유 건축자재 또는 설비가 손상되었을 경우 즉시 보수
- (4) 석면함유 건축자재를 인위적으로 손상시키지 않도록 함
- (5) 전기공사, 배관공사 등 건축물 유지보수 공사시 석면함유 설비 또는 자재가 훼손되어 비산 되지 않도록 작업수행

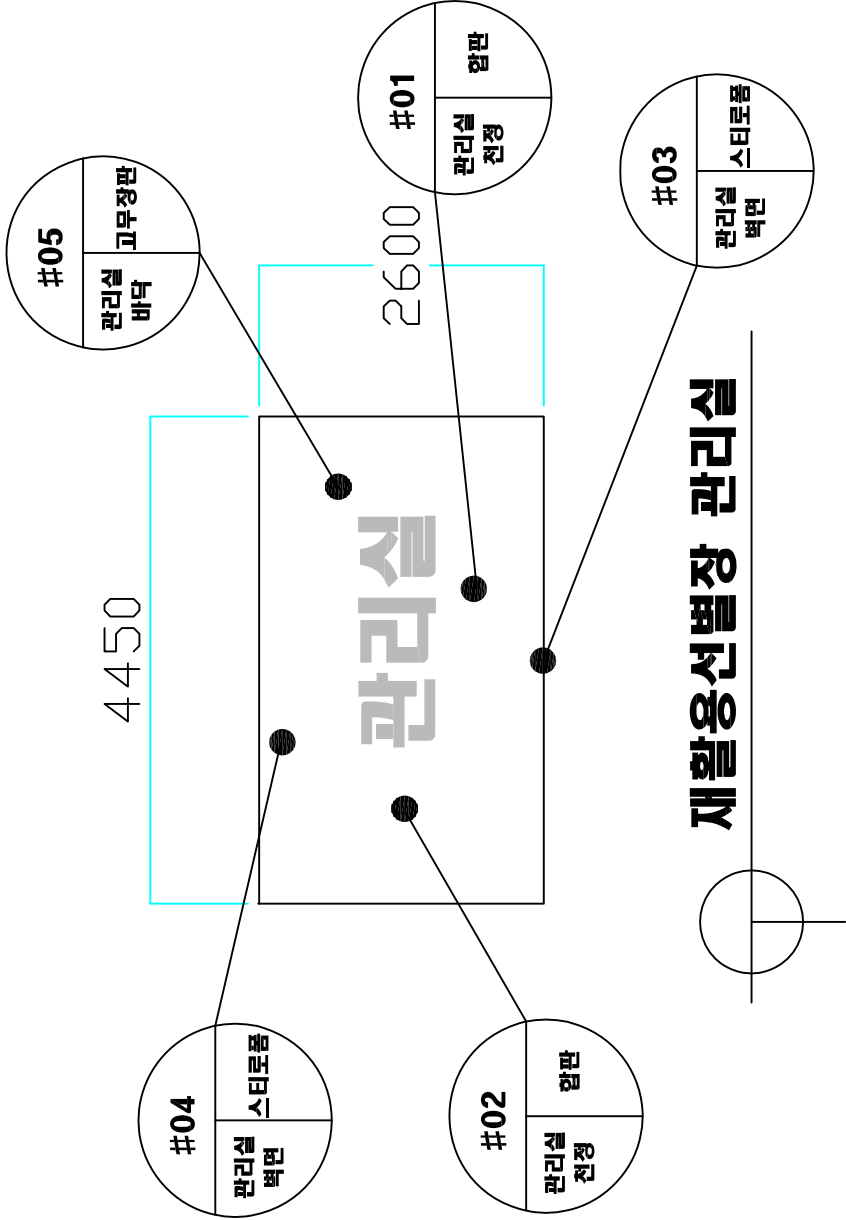
| 시료<br>번호 | 시료채취위치 | 건축<br>자재 | 동원물질<br>구역 | 길이(m)/면적(㎡)<br>/부피(㎡) | 석면<br>종류 | 석면<br>함유량(%) | 위해성<br>평가점수 | 위해성<br>등급 | 관리방안 |
|---|---|---|---|---|---|---|---|---|---|
| 01~02 | 관리실 전정 | 합판 | 관리실 | 11.57 | - | 불검출 | - | - | - |

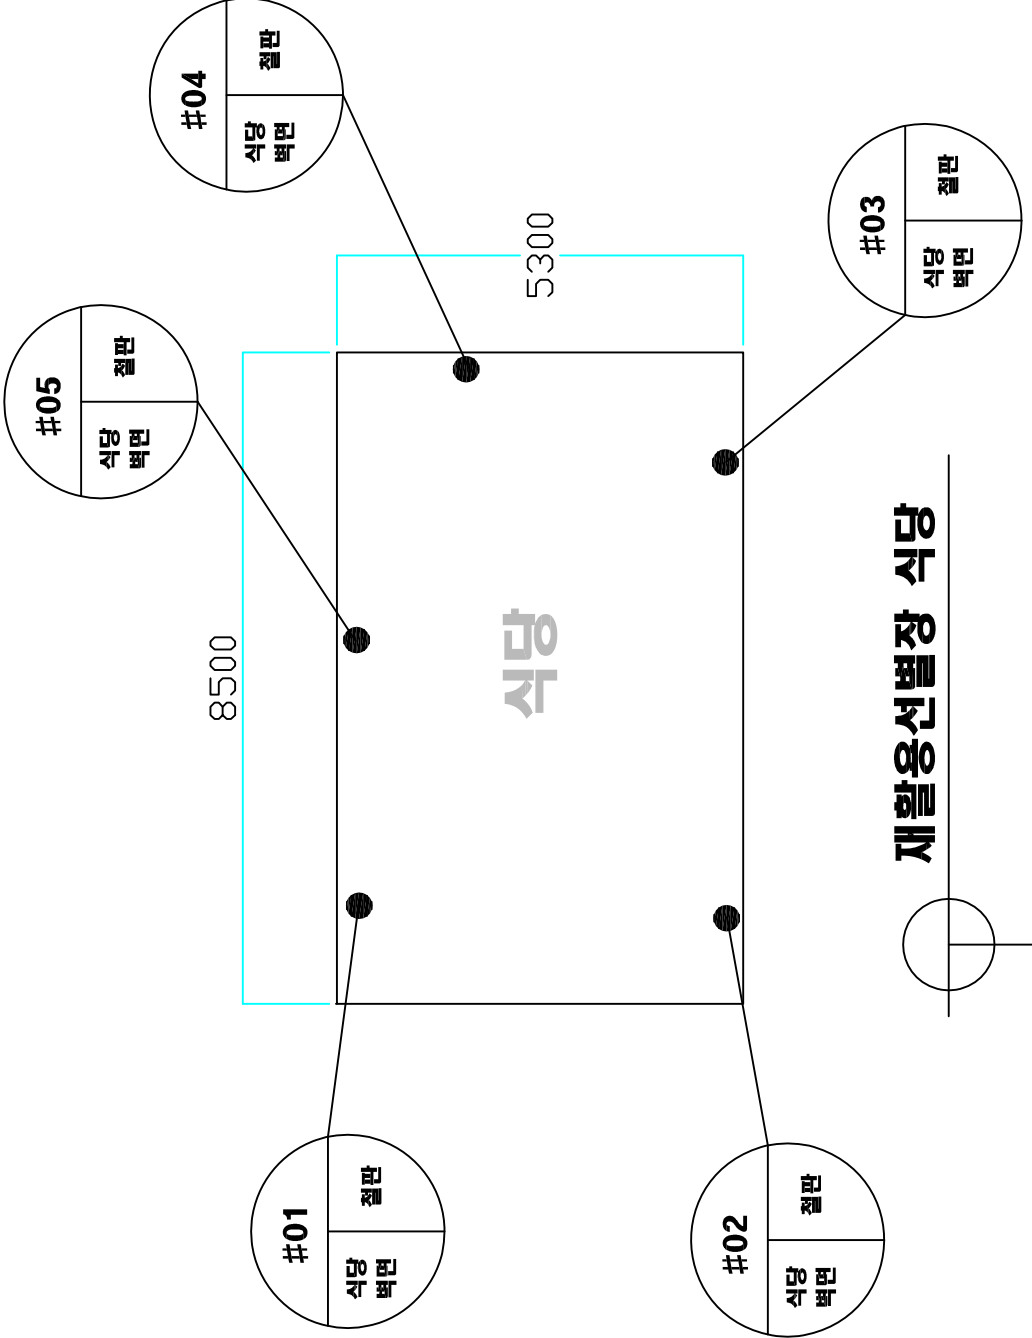
| 시료<br>번호 | 시료채취위치 | 건축<br>지재 | 동일물체<br>구역 | 길이(m)/면적(㎡)<br>/부피(㎡) | 석면<br>종류 | 석면<br>함유량(%) | 위해성<br>평가점수 | 위해성<br>등급 | 관리방안 | 건축물명 : 재활용선별장 식당동<br>· 건축물 소재지 : 부산광역시 서구 임남공원로 431<br>· 석면조사, 분석기관 : 실내환경연구소(주)<br>· 도면번호 : A-A-008<br>· 조사일 : 2012. 12. 13 ~ 2013. 01. 11(16일간) |
| 01~05 | 식당 벽면 | 절판 | 식당 | 77.83 | - | 불검출 | - | - | - | |
