# 석면조사 결과표

부산광역시 서구 구덕로 120

부산광역시 서구청사 의회동

## 석면조사 결과서

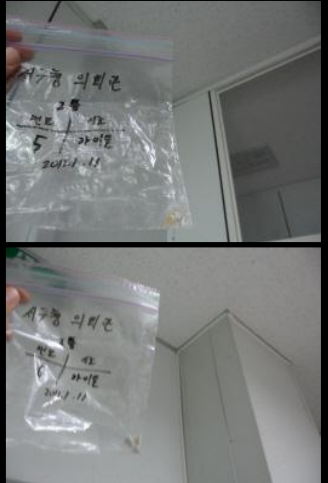
| 균질<br>번호 | 시료<br>번호 | 위치 | 고형시료 | 석면 분석결과 | | 판정 | 사진 |
|---|---|---|---|---|---|---|---|
| HA9 | M1-5<br>~7<br>M1-13 | 2층 사무실<br>복도 천정 | 마이톤 | 셀룰로스, 석영,<br>기타물질 100% | - | 석면<br>불검출 | |
