석면조사 결과표

부산광역시 서구 구덕로 120
부산광역시 서구청사 본관동

2013. 01. 12.

실내환경연구소㈜

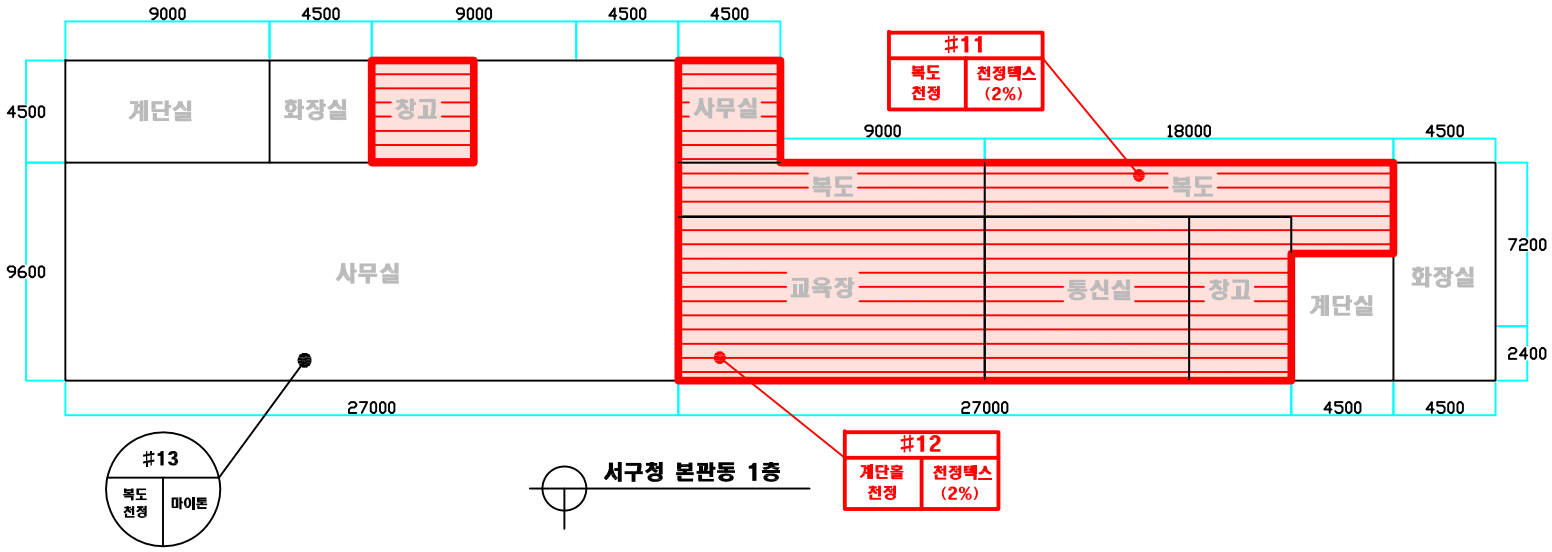
시료번호	시료채취위치	건축자재	동일물질 구역	길이(m)/면적(㎡)/부피(㎥)	석면 종류	석면 함유량(%)	위해성 평가점수	위해성 등급	관리방안
11~12	복도,교육장 천정	천정텍스	사무실,교육장,통신실 창고,복도	319.05	백석면	2	사무실-9 교육장,통신실-6 창고,복도-3	낮음	-
13	사무실 천정	마이론	사무실	299.70	-	불검출	-	-	-

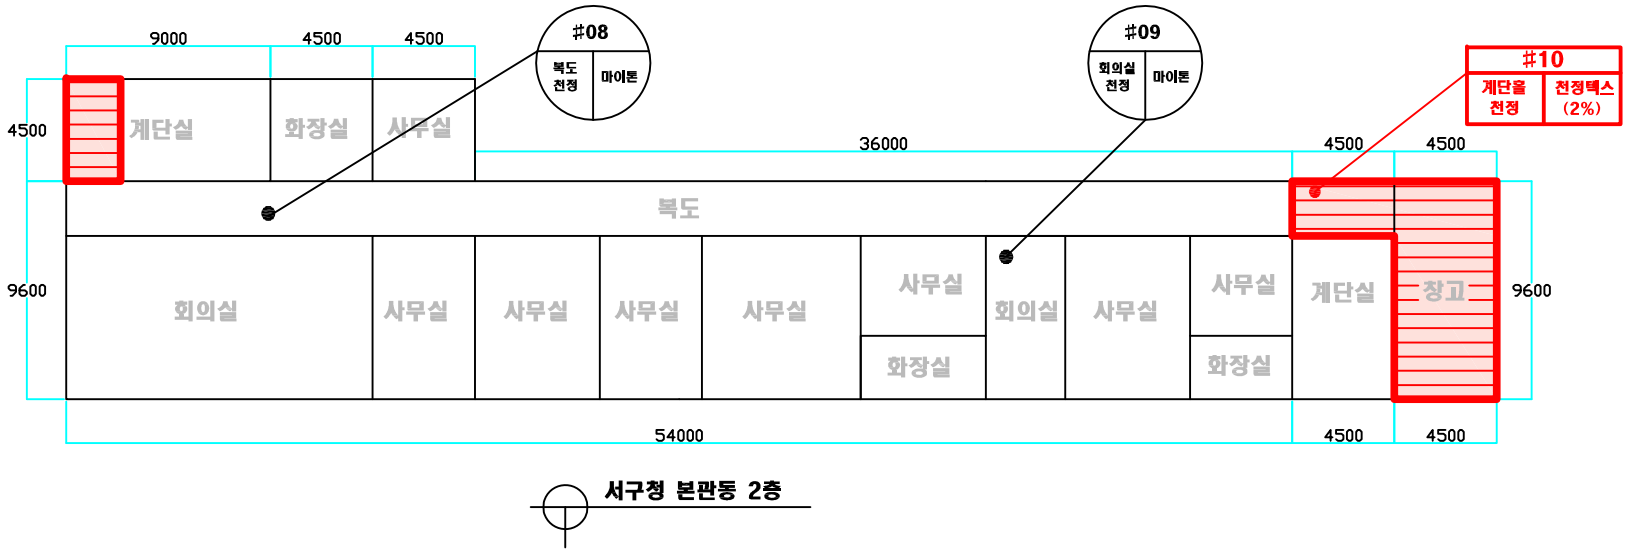
시료번호	시료채취위치	건축자재	동일물질 구역	길이(m)/면적(㎡)/부피(㎥)	석면종류	석면함유량(%)	위해성 평가점수	위해성 등급	관리방안
08~09	복도,회의실 천정	마이톤	회의실,사무실	510.65	-	불검출	-	-	-
10	계단홀 천정	천정텍스	창고,계단홀	64.80	백석면	2	창고,계단홀-3	낮음	-

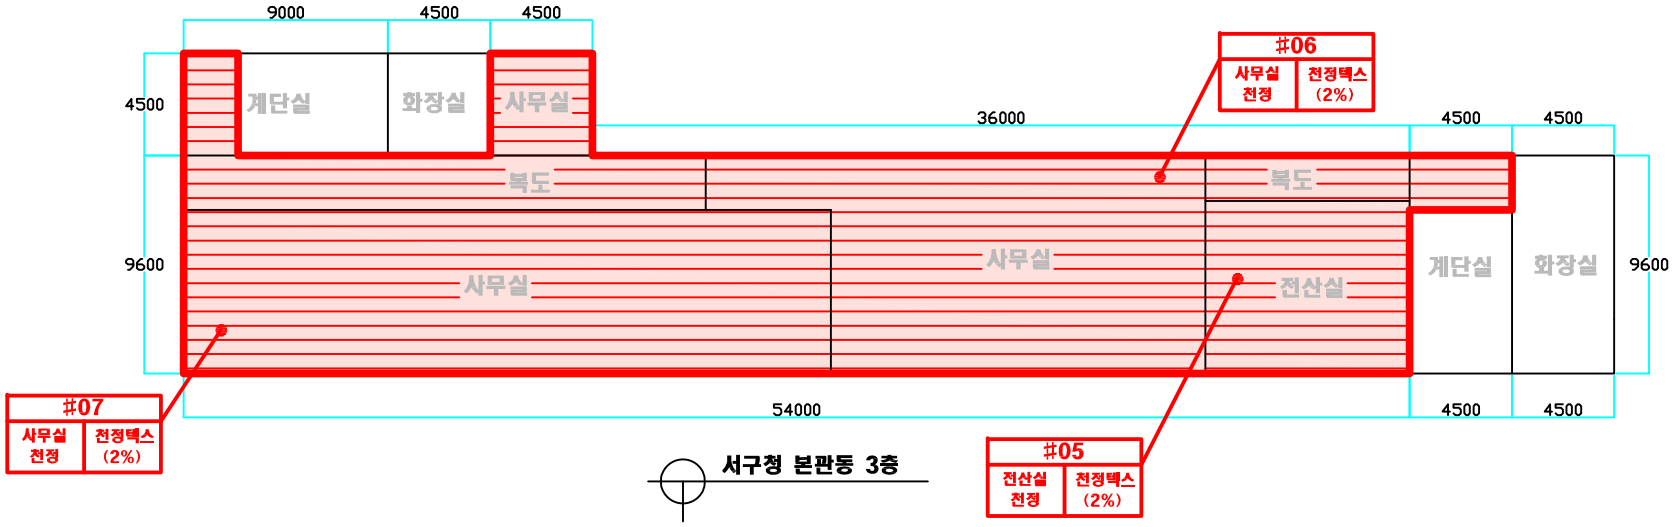
시료번호	시료채취위치	건축자재	동일물질 구역	길이(m)/면적(㎡)/부피(㎥)	석면 종류	석면 함유량(%)	위해성 평가점수	위해성 등급	관리방안
05~07	사무실,전산실 천정	천정텍스	사무실,전산실 복도,계단홀	560.25	백석면	2	사무실-9 전산실-6 복도,계단홀-3	낮음	-

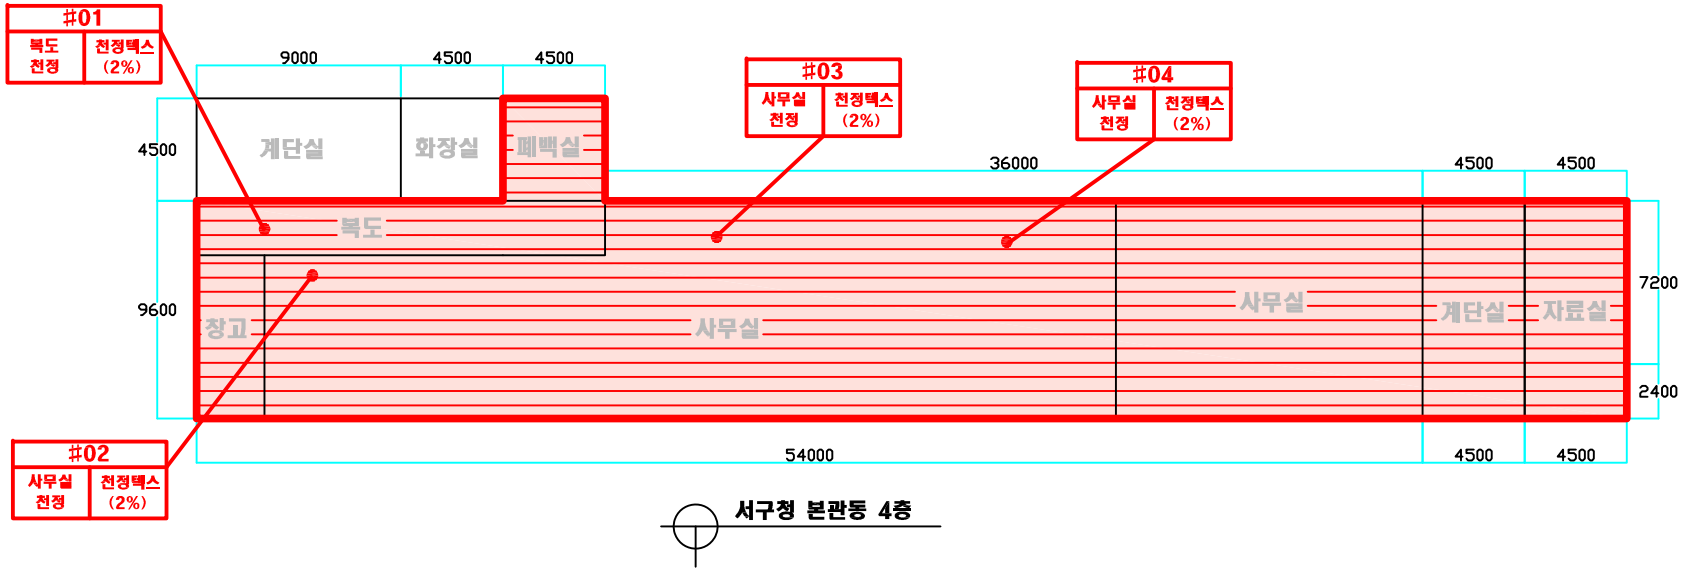
시료번호	시료채취위치	건축자재	동일물질 구역	길이(m)/면적(㎡)/부피(㎥)	석면 종류	석면 함유량(%)	위해성 평가점수	위해성 등급	관리방안
01~04	사무실,복도 천정	천정텍스	사무실,복도,창고 계단실,자료실,폐백실	625.05	백석면	2	사무실-9 자료실,폐백실-3 창고,복도,계단실-3	낮음	-

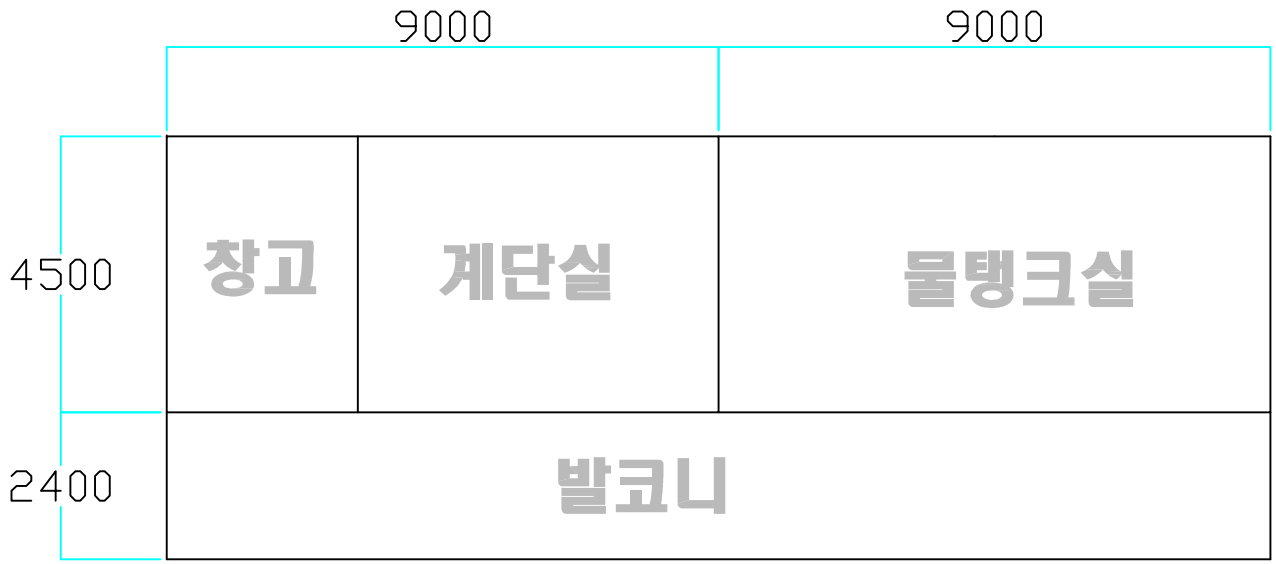
서구청 본관동 옥상층

시료번호	시료채취위치	건축자재	동일물질 구역	길이(m)/면적(㎡)/부피(㎥)	석면 종류	석면 함유량(%)	위해성 평가점수	위해성 등급	관리방안
-	-	-	-	-	-	-	-	-	-
