석면조사 결과표

부산광역시 서구 구덕로 148번길 16
충무동 주민센터

2013. 01. 11.

실내환경연구소㈜

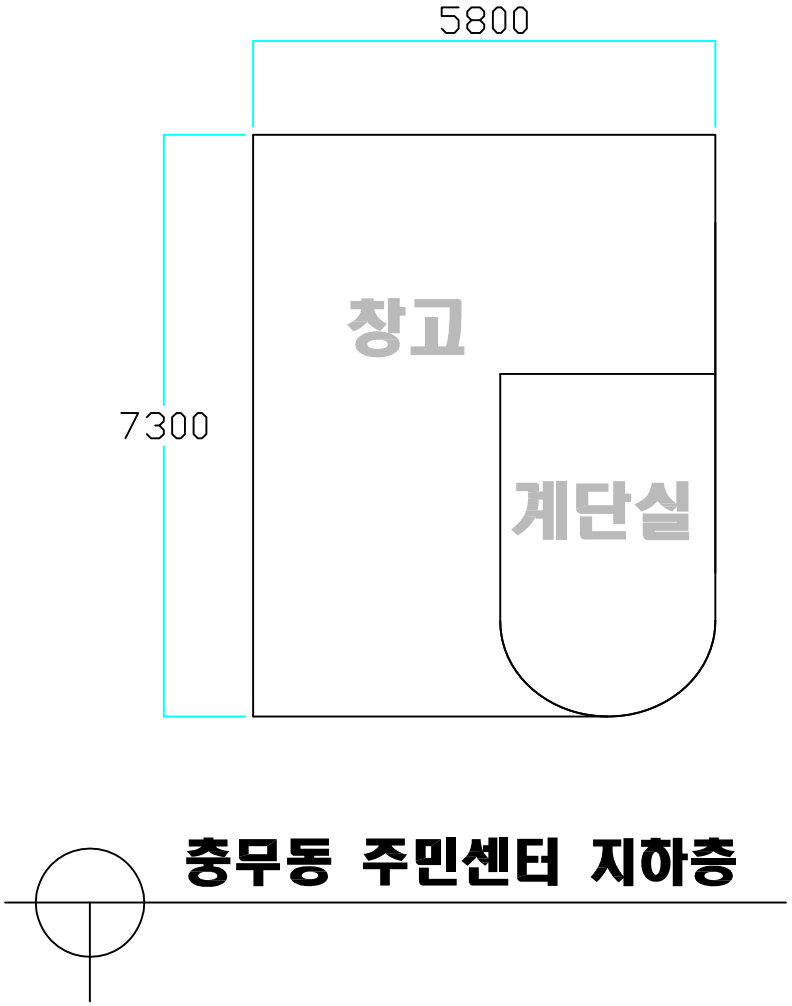
충무동 주민센터 지하층

시료번호	시료채취위치	건축자재	동일물질 구역	길이(m)/면적(㎡)/부피(㎥)	석면 종류	석면 함유량(%)	위해성 평가점수	위해성 등급	관리방안
-	-	-	-	-	-	-	-	-	-

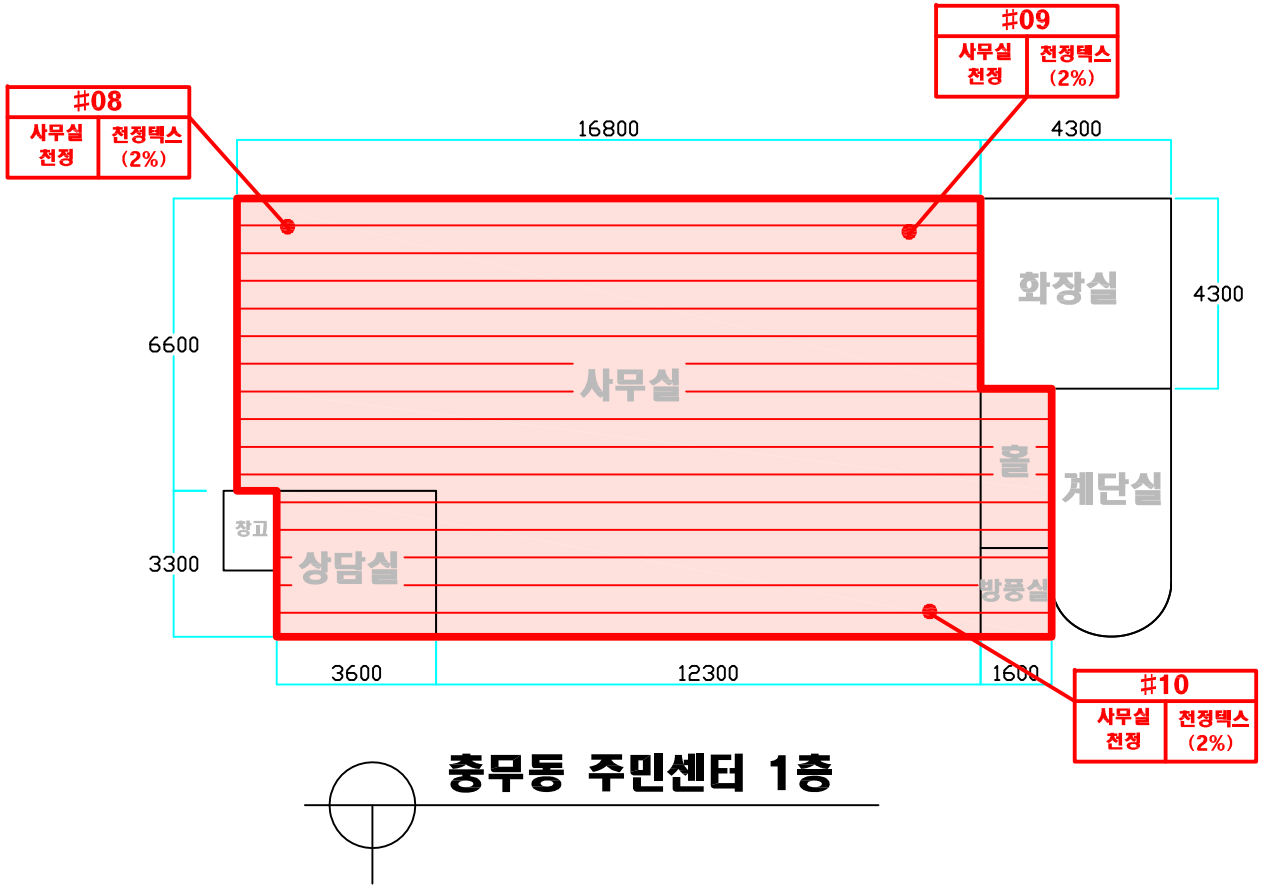
충무동 주민센터 1층

시료번호	시료채취위치	건축자재	동일물질 구역	길이(m)/면적(㎡)/부피(㎥)	석면 종류	석면 함유량(%)	위해성 평가점수	위해성 등급	관리방안
08~10	사무실 천정	천정텍스	사무실,상담실 홀,방풍실	172.31	백석면	2	사무실-9 상당실,홀 방풍실-3	낮음	-

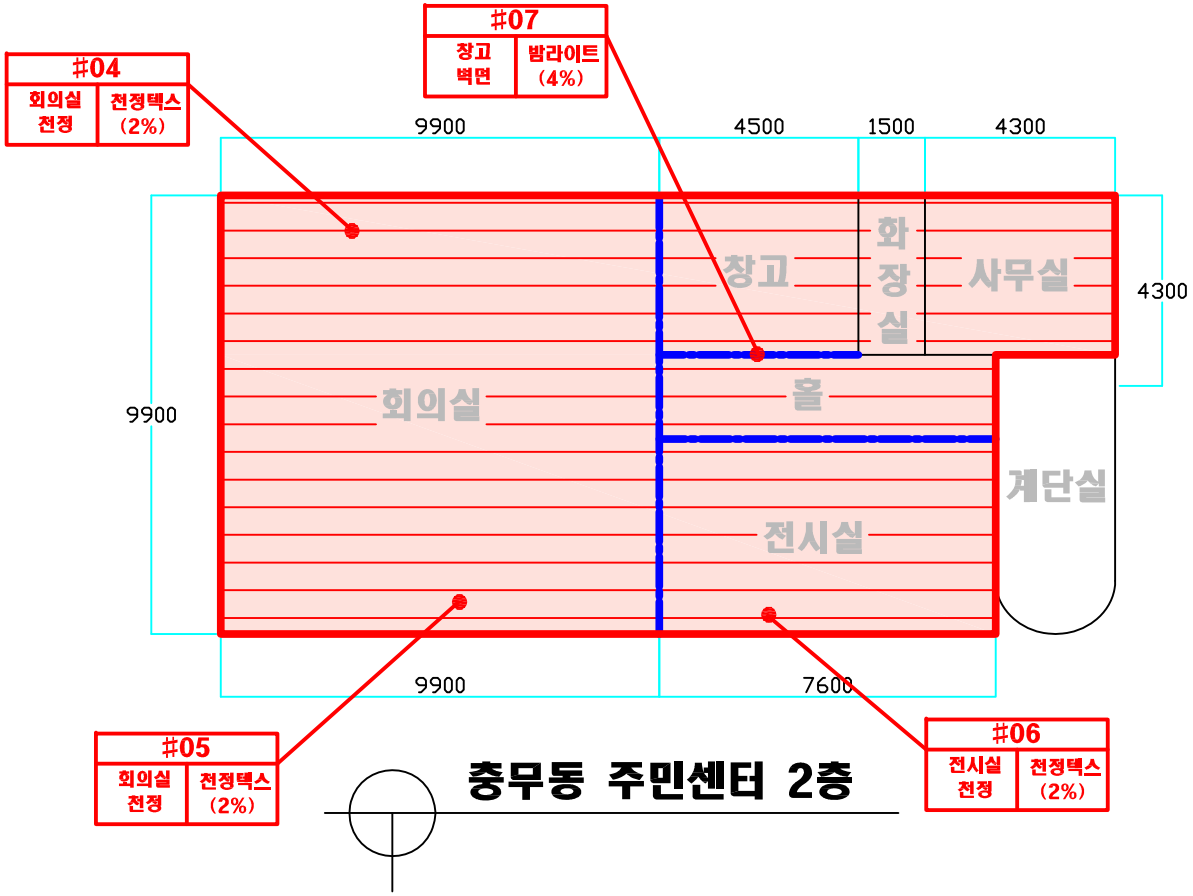
충무동 주민센터 2층

시료번호	시료채취위치	건축자재	동일물질 구역	길이(m)/면적(㎡)/부피(㎥)	석면 종류	석면 함유량(%)	위해성 평가점수	위해성 등급	관리방안
04~06	회의실,전시실 천정	천정텍스	회의실,창고,홀 전시실,화장실,사무실	182.97	백석면	2	회의실-5,전시실-6 창고-4,사무실-9 화장실-6	낮음	-
07	창고 벽면	밤라이트	전시실,홀,창고	114.40	백석면	4			-

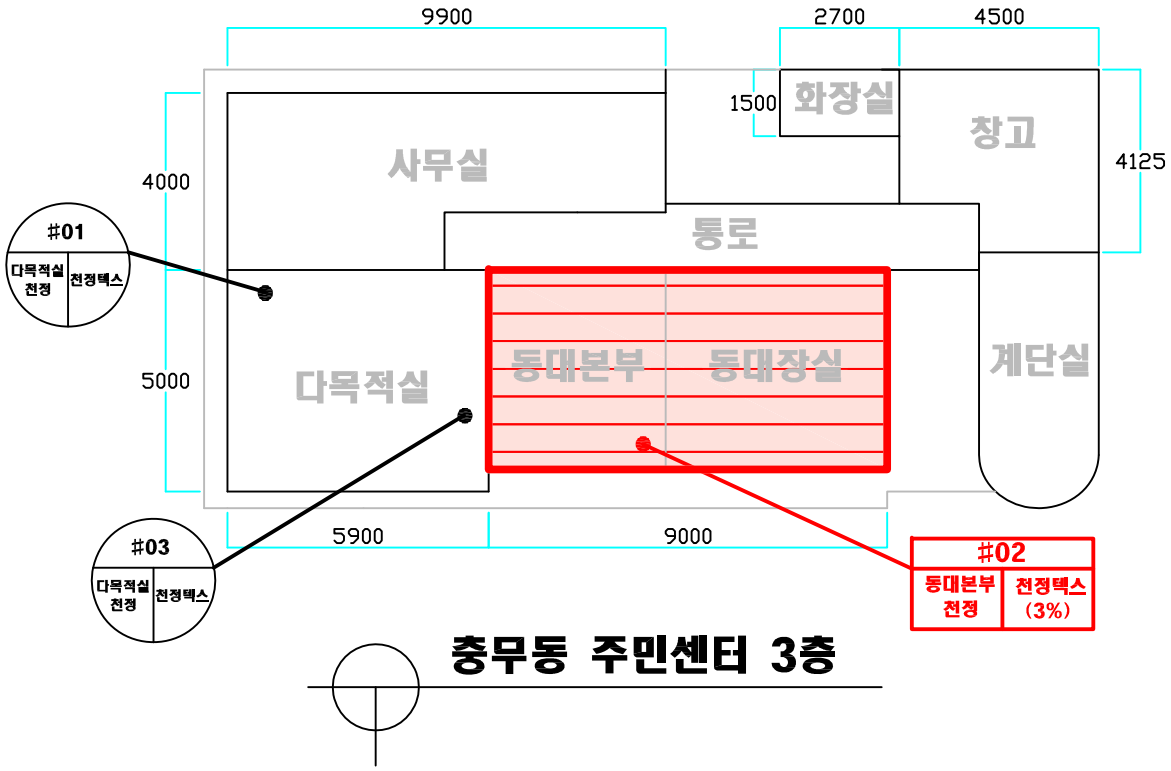
시료번호	시료채취위치	건축자재	동일물질 구역	길이(m)/면적(㎡)/부피(㎥)	석면종류	석면함유량(%)	위해성 평가점수	위해성 등급	관리방안
01,03	다목적실 천정	천정텍스	다목적실, 사무실	62.60	-	불검출	-	-	-
02	중대본부 천정	천정텍스	중대본부	40.51	백석면	3	동대장실 동대본부-8	낮음	-
