석면조사 결과표

부산광역시 서구 꽃마을로 88
서구민방위 교육장

2013. 01. 11.

실내환경연구소㈜

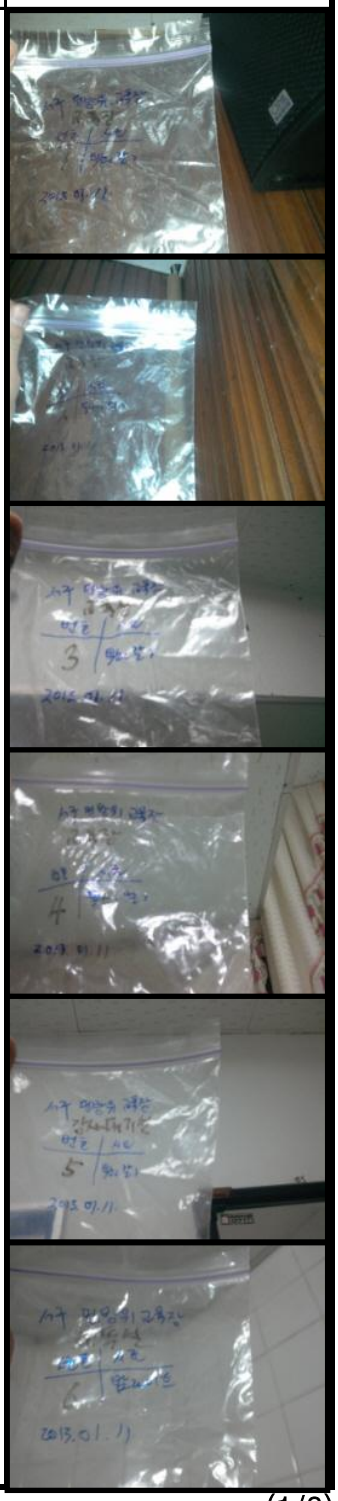
균질 번호	시료 번호	위치	고형시료	석면 분석결과		판정	사진
				비석면섬유	석면		
HA1	M1-1 ~8	교육장,대기실 제독실,취사장 창고,계단실등 천정	천정텍스	셀룰로스,석영, 기타물질 97~98%	백석면 2~3%	석면 검출

HA2	M1-9 ~10	교육장,대기실 제독실,취사장 창고,계단실등 벽면	밤라이트	셀룰로스,석영, 기타물질 95%	백석면 5%	석면 검출

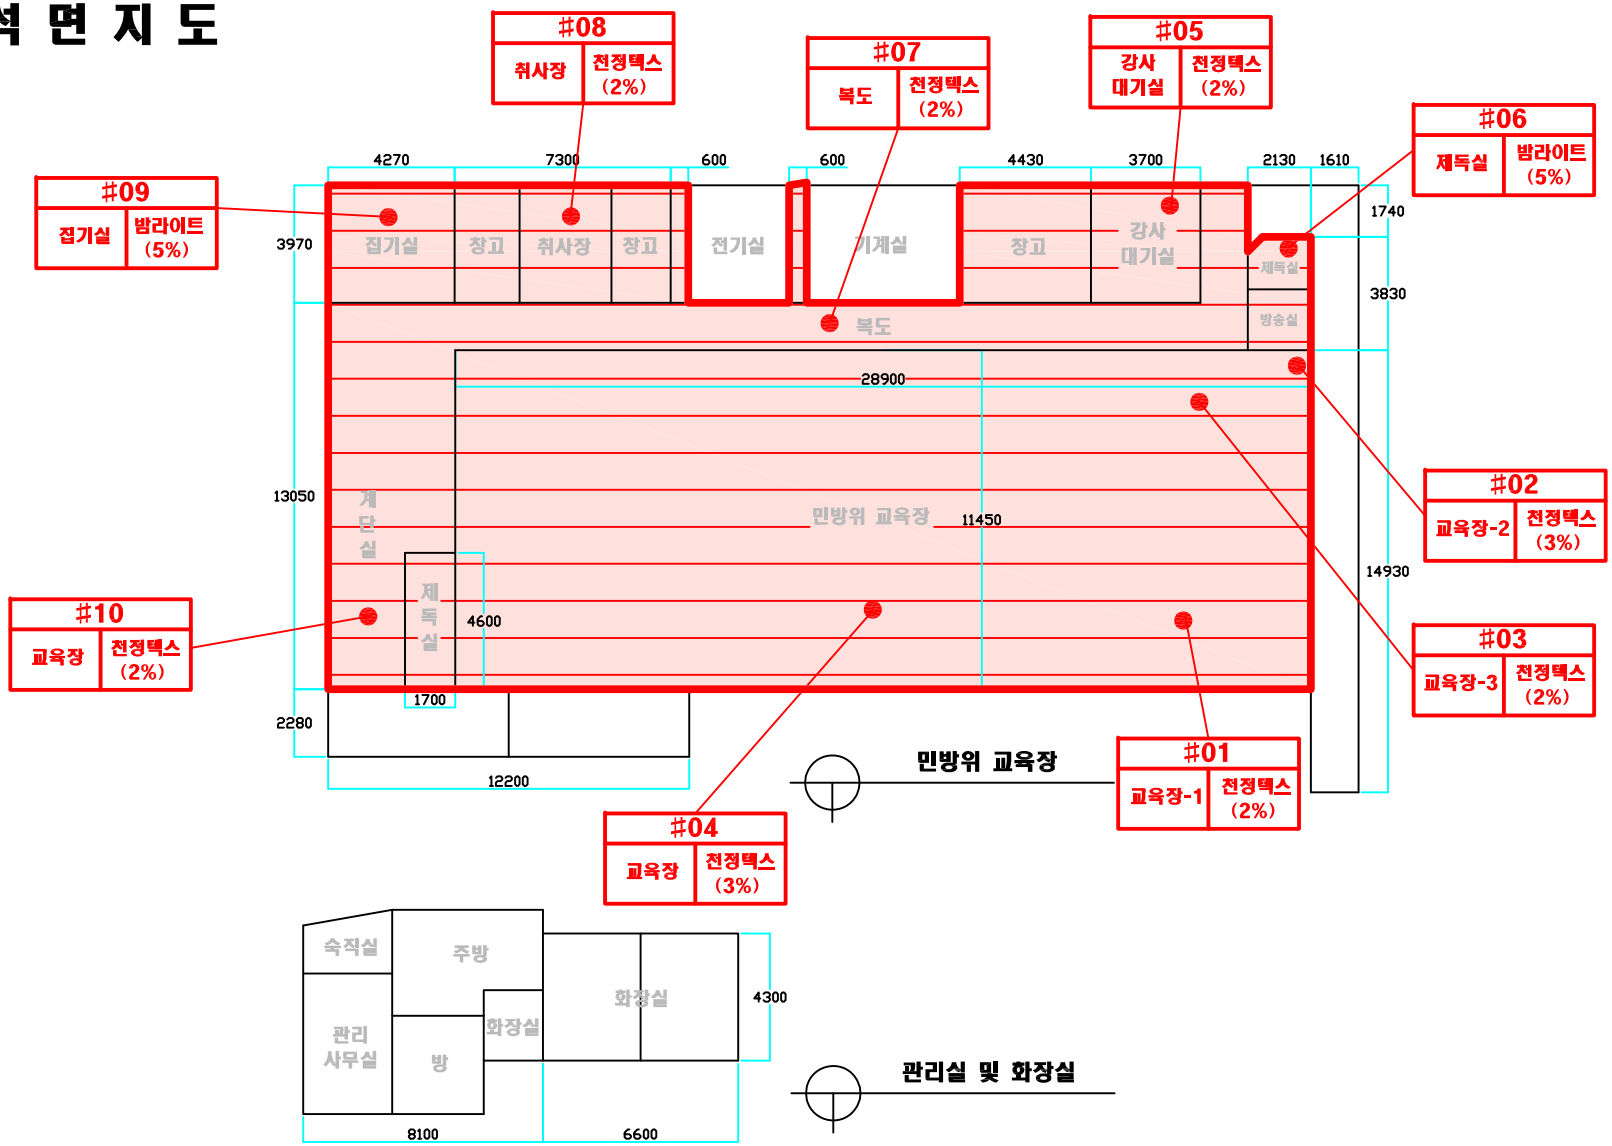
석 면 지 도

시료번호	시료채취위치	건축자재	동일물질 구역	길이(m)/면적(㎡)/부피(㎥)	석면 종류	석면 함유량(%)	위해성 평가점수	위해성 등급	관리방안
01~05 ,07~08 ,10	교육장,강사대기실 ,복도,취사장,계단실	천정텍스	교육장,강사대기실,취사장 창고,복도,계단실	498.79	백석면	2~3	교육장-7,강사대기실-5, 취사장-8,창고-3, 복도,계단실-5	낮음	-
06 ,09	제독실,집기실	천정 방라이트	각 제독실 ,집기실	28.42	백석면	5	제독실,집기실-3	낮음	-

가) 2013년 01월 11일 실시한 부산광역시 서구 꽃마을로 88 서구민방위교육장 **석면조사**에서 석면함유 의심물질(PACM)로 분류되는 물질 총 10개를 채취하여 분석하였습니다. 그 결과, 천정재료 사용된 천정텍스와 밤라이트에서 **백석면 (2~5%) 검출되었으며 석면함유 면적은 527.21㎡로 나타났습니다.**

금번 석면조사는 건축물 석면지도 작성을 위해 건축 자재별 균질성 그룹으로 분류하여 조사하였으며, 총 10개의 시료를 채취 하여 분석 하였고 그 결과 천장재로 사용된 텍스와 밤라이트에서 백석면 2~5%가 함유된 것으로 나타났고 석면함유 자재 면적이 50㎡이상이므로 석면건축물에 해당합니다.

석면건축물의 위해성 평가를 개별 석면건축자재별로 4개 항목으로 구분하여 평가하였고, 항목별 점수의 합계가 3~8점으로 위해성 등급은 “낮음”에 해당한다. 이는 석면함유 건축자재의 잠재적인 손상 가능성이 낮은 상태이므로 아래와 같이 조치하여야 한다.

(1) 비산성과 손상이 동시에 있는 경우 손상에 대한 보수

(2) 석면함유 건축자재 또는 설비에 대한 지속적인 유지관리

(3) 석면함유 건축자재 또는 설비가 손상되었을 경우 즉시 보수

(4) 석면함유 건축자재를 인위적으로 손상시키지 않도록 함

(5) 전기공사, 배관공사 등 건축물 유지보수 공사시 석면함유 설비 또는 자재가 훼손되어 비산 되지 않도록 작업수행
