석면조사 결과표

부산광역시 서구 부용로 30
서구보건소

2013. 01. 15.

실내환경연구소㈜

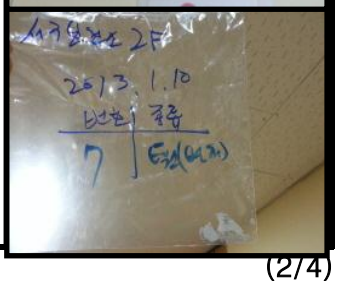
균질 번호	시료 번호	위치	고형시료	석면 분석결과		판정	사진
				비석면섬유	석면		
HA5	육안 검사	1층 로비 사무실 천정 1~5층 화장실 주방 천정	플라스틱	셀룰로스,석영, 기타물질 100%	-	**비석면 자재**	
HA6	육안 검사	1~5층 화장실 주방 벽면 바닥 2~3층사무실 대기실,로비 금연클리닉 촬영실,조정실 보관실,탕비실 바닥	자기질타일	셀룰로스,석영, 기타물질 100%	-	**비석면 자재**	
HA7	M1-3 ~4	2층 사무실 대기실,로비 금연클리닉 천정	천정텍스	셀룰로스,석영, 기타물질 97%	백석면 3%	**석면 검출**

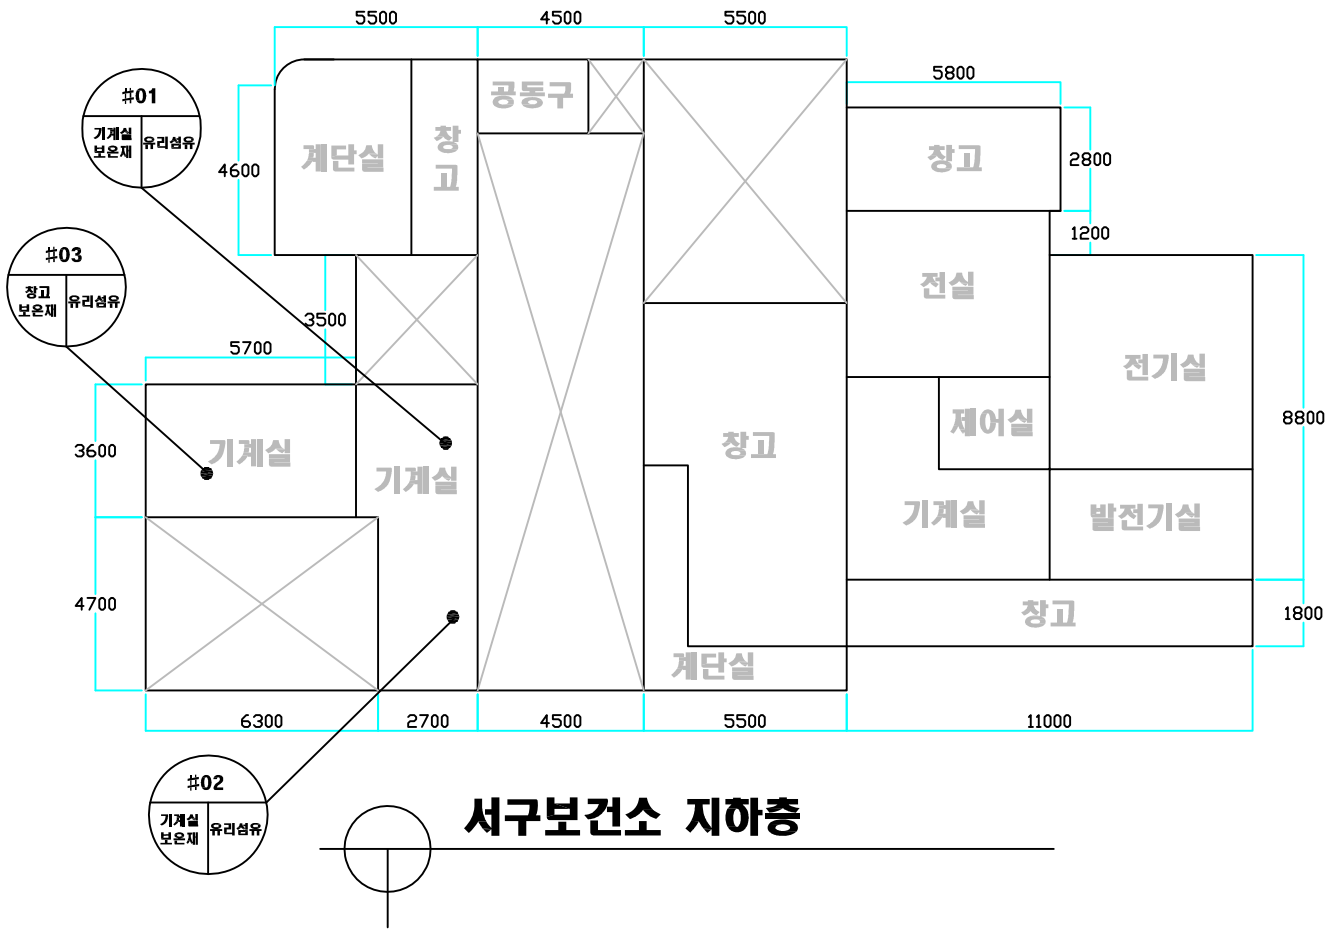
서구보건소 지하층

시료번호	시료채취위치	건축자재	동일물질 구역	길이(m)/면적(㎡)/부피(㎥)	석면 종류	석면 함유량(%)	위해성 평가점수	위해성 등급	관리방안
01~03	기계실 보온재	유리섬유	기계실	-	-	불검출	-	-	-

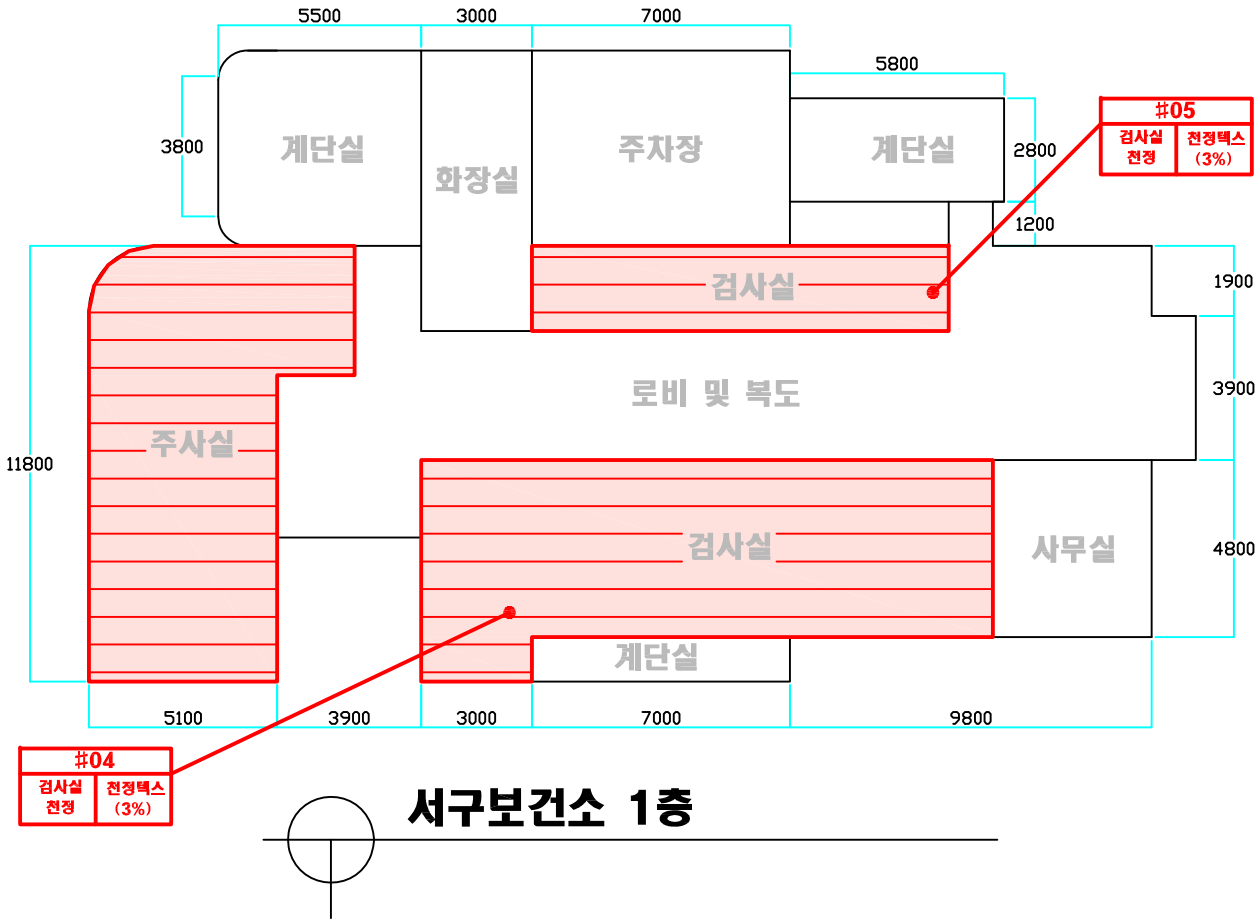
서구보건소 1층

시료번호	시료채취위치	건축자재	동일물질 구역	길이(m)/면적(㎡)/부피(㎥)	석면 종류	석면 함유량(%)	위해성 평가점수	위해성 등급	관리방안
04~05	검사실 천정	천정텍스	검사실,주사실	170.65	백석면	3	검사실-7 주사실-7	낮음	-

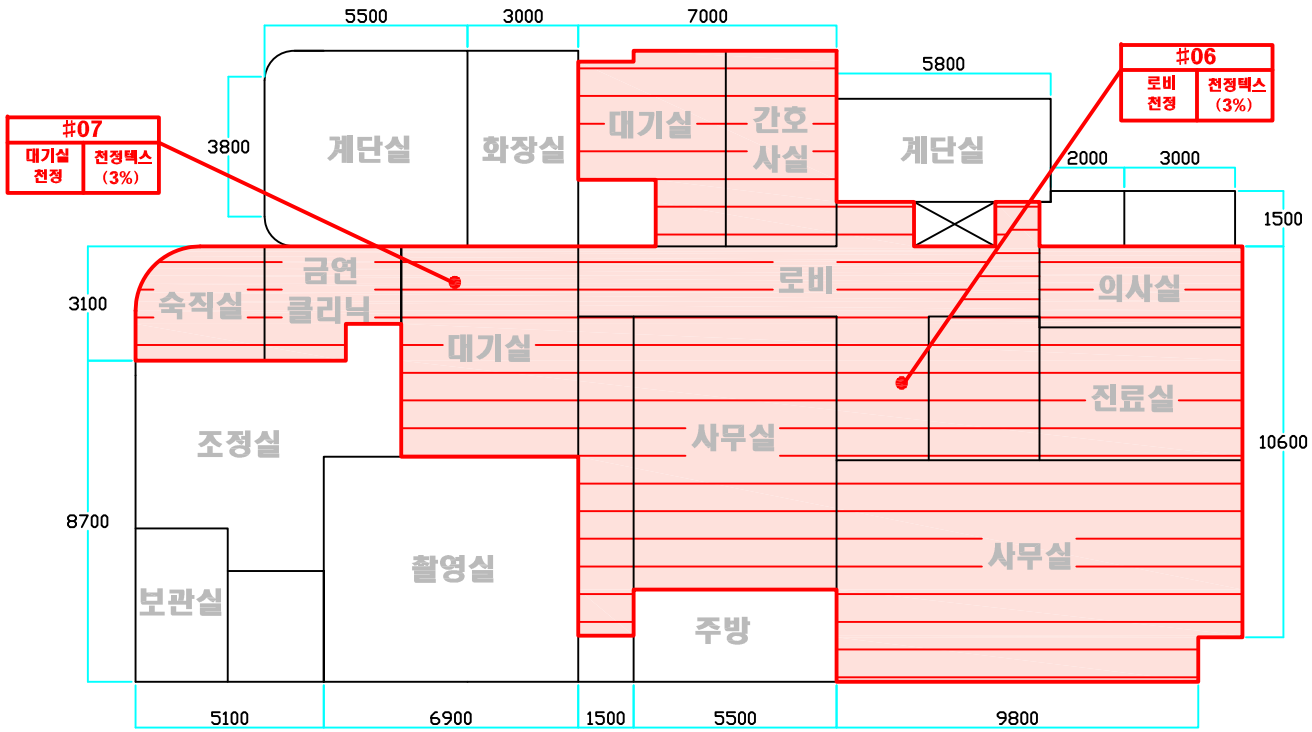
서구보건소 2층

시료번호	시료채취위치	건축자재	동일물질 구역	길이(m)/면적(㎡)/부피(㎥)	석면 종류	석면 함유량(%)	위해성 평가점수	위해성 등급	관리방안
06~07	대기실,로비 천정	천정텍스	숙직실,금연클리닉 대기실,로비,사무실 진료실	279.47	백석면	3	숙직실-7, 금연클리닉,로비-5 대기실-5 사무실-9 진료실-8	낮음	-

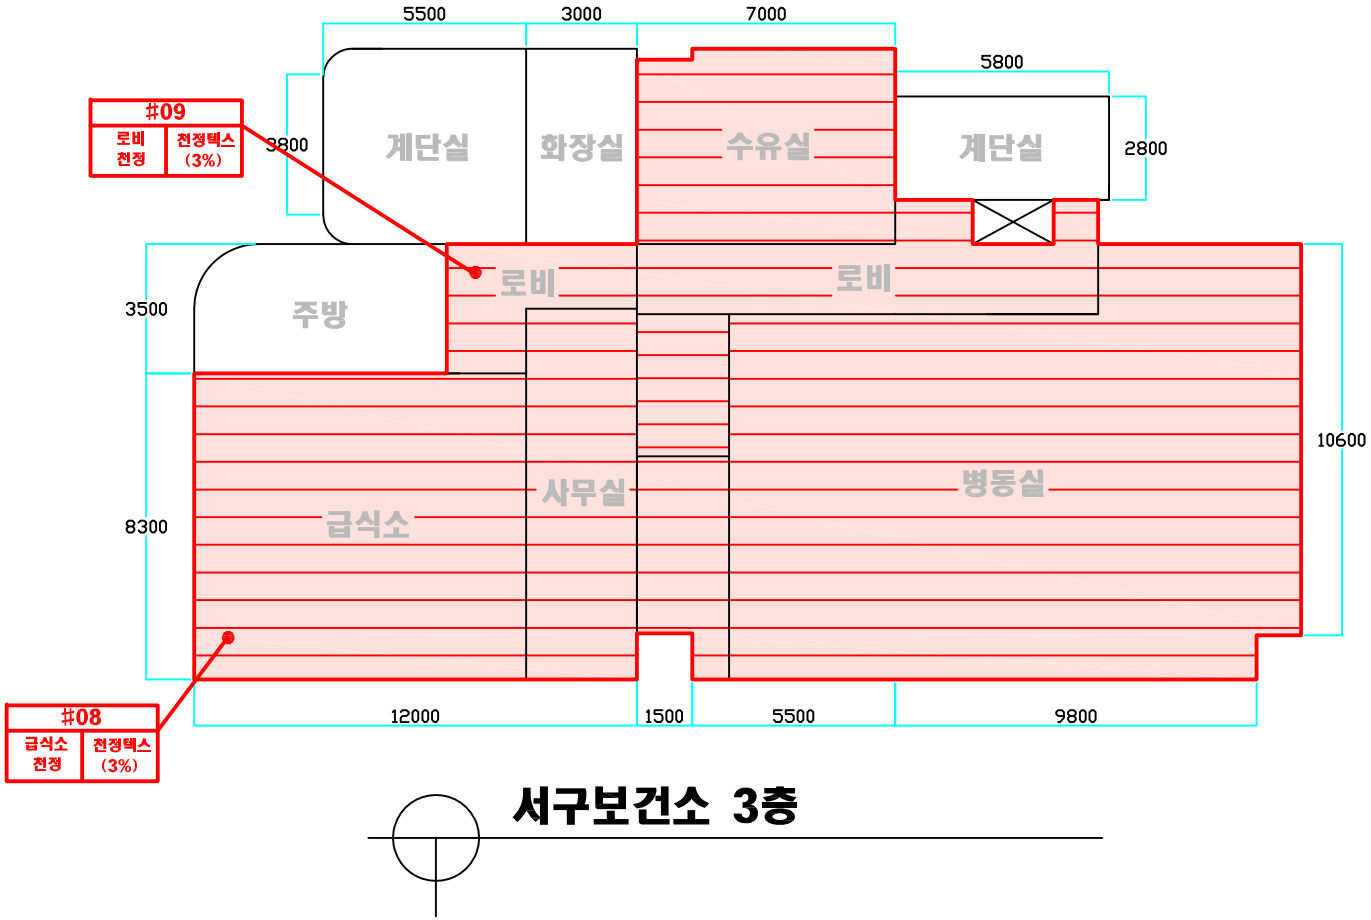
서구보건소 3층

시료번호	시료채취위치	건축자재	동일물질 구역	길이(m)/면적(㎡)/부피(㎥)	석면 종류	석면 함유량(%)	위해성 평가점수	위해성 등급	관리방안
08~09	급식소,로비 천정	천정텍스	급식소,사무실,로비 병동실,수유실	367.32	백석면	3	급식소-5 사무실-9 로비-5 병동실-9 수유실-5	낮음	-

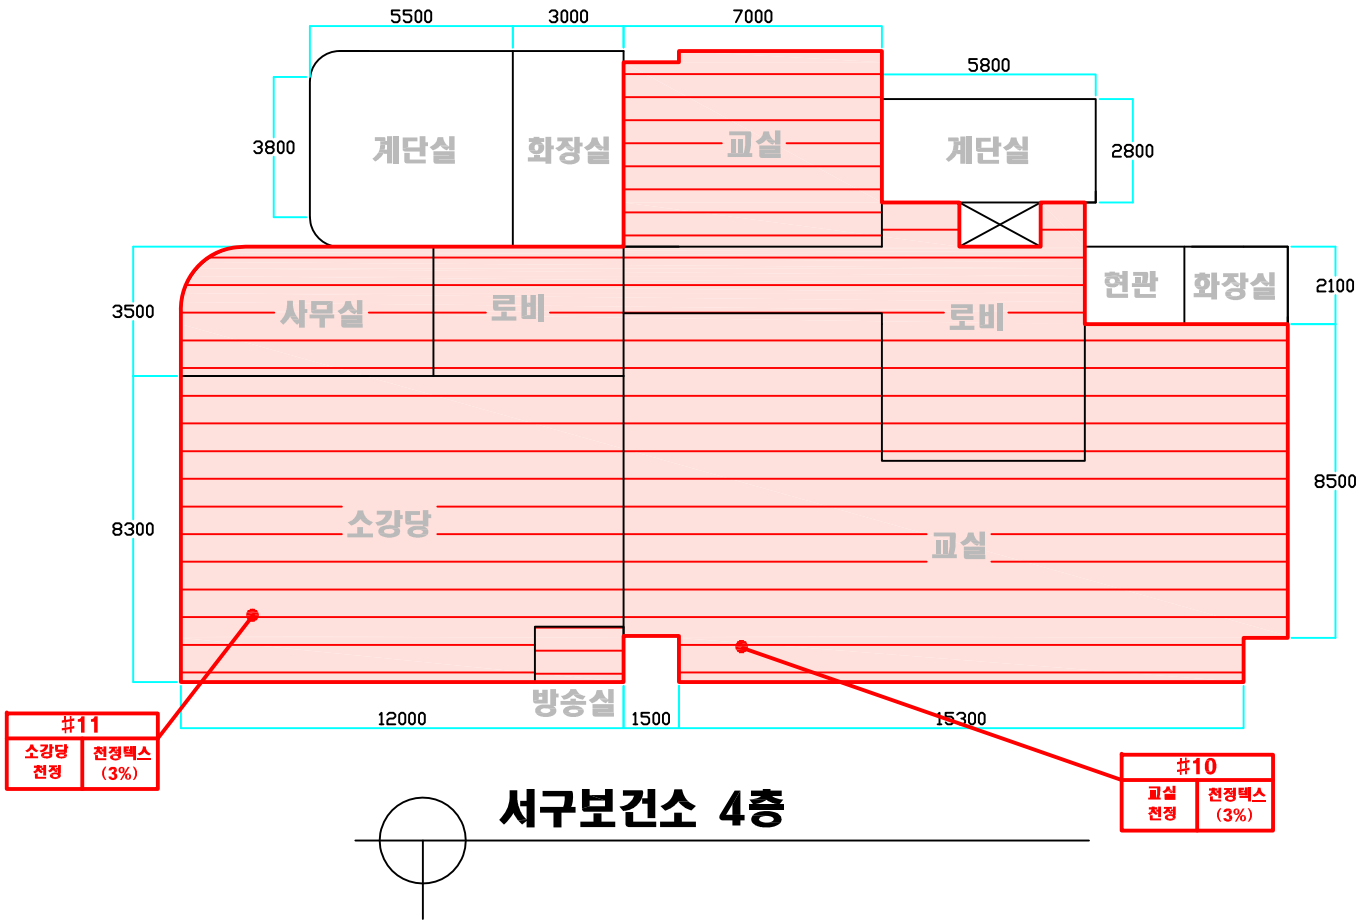
시료번호	시료채취위치	건축자재	동일물질 구역	길이(m)/면적(㎡)/부피(㎥)	석면 종류	석면 함유량(%)	위해성 평가점수	위해성 등급	관리방안
10~11	소강당,교실 천정	천정텍스	소강당,사무실,로비 방송실,교실	390.42	백석면	3	소강당-5 사무실-9 로비-5 방송실-3 교실-5	낮음	-

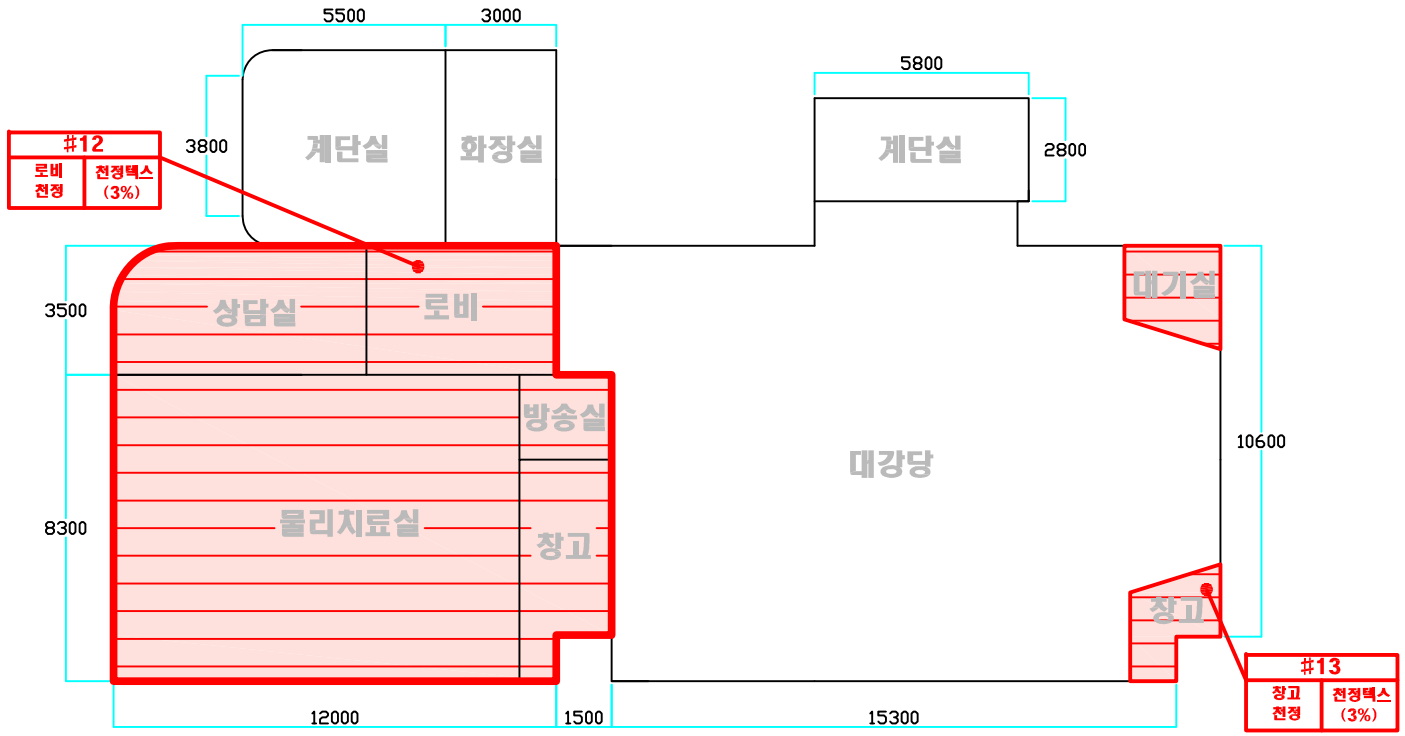
서구보건소 5층

시료번호	시료채취위치	건축자재	동일물질 구역	길이(m)/면적(㎡)/부피(㎥)	석면 종류	석면 함유량(%)	위해성 평가점수	위해성 등급	관리방안
12~13	로비,창고 천정	천정텍스	물리치료실,상담실 로비,대기실,창고 방송실	162.90	백석면	3	물리치료실-9 상담실-4 로비-5,대기실-5 창고-3,방송실-3	낮음	-
