석면조사 결과표

부산광역시 서구 망양로 193번길 104
서구종합사회복지관

2013. 01. 15.

실내환경연구소㈜

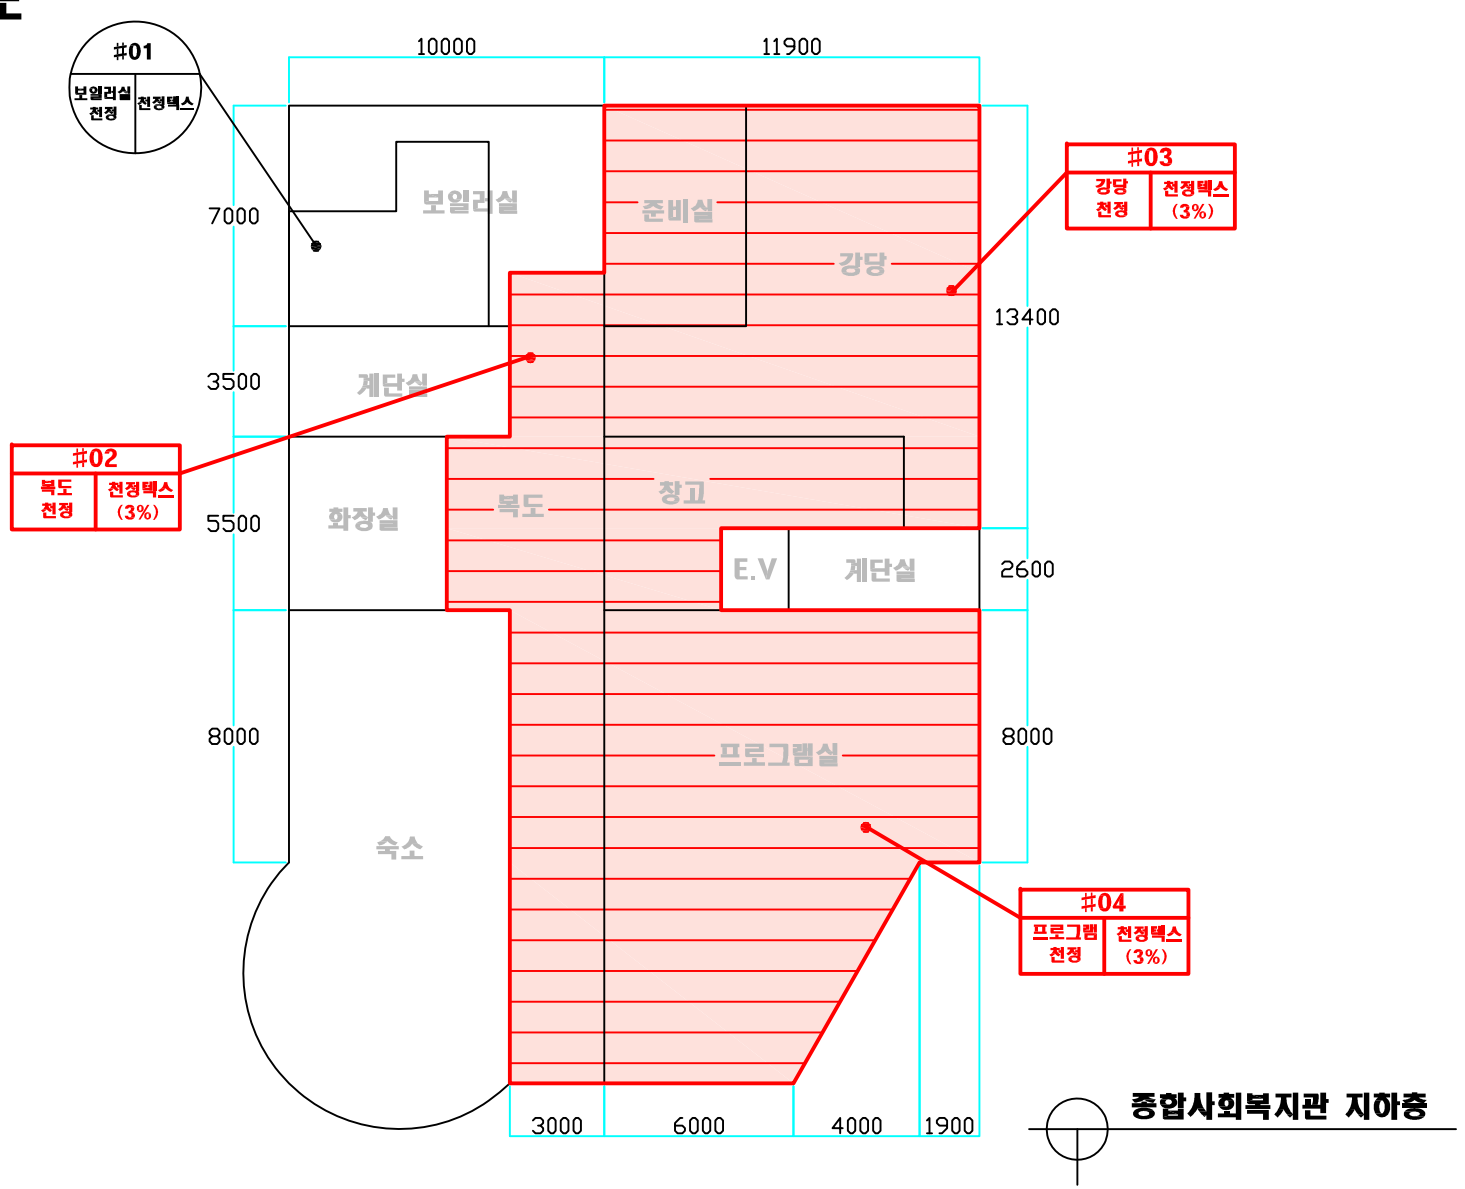
석 면 지 도

시료번호	시료채취위치	건축자재	동일물질 구역	길이(m)/면적(㎡)/부피(㎥)	석면 종류	석면 함유량(%)	위해성 평가점수	위해성 등급	관리방안
01	보일러실 천정	천정텍스	보일러실	29.55	-	불검출	-	-	-
02~04	프로그램실 강당 천정	천정텍스	프로그램실,강당 복도,정고,준비실	408.38	백석면	3	프로그램실,강당-5 복도,창고,준비실-5	낮음	-

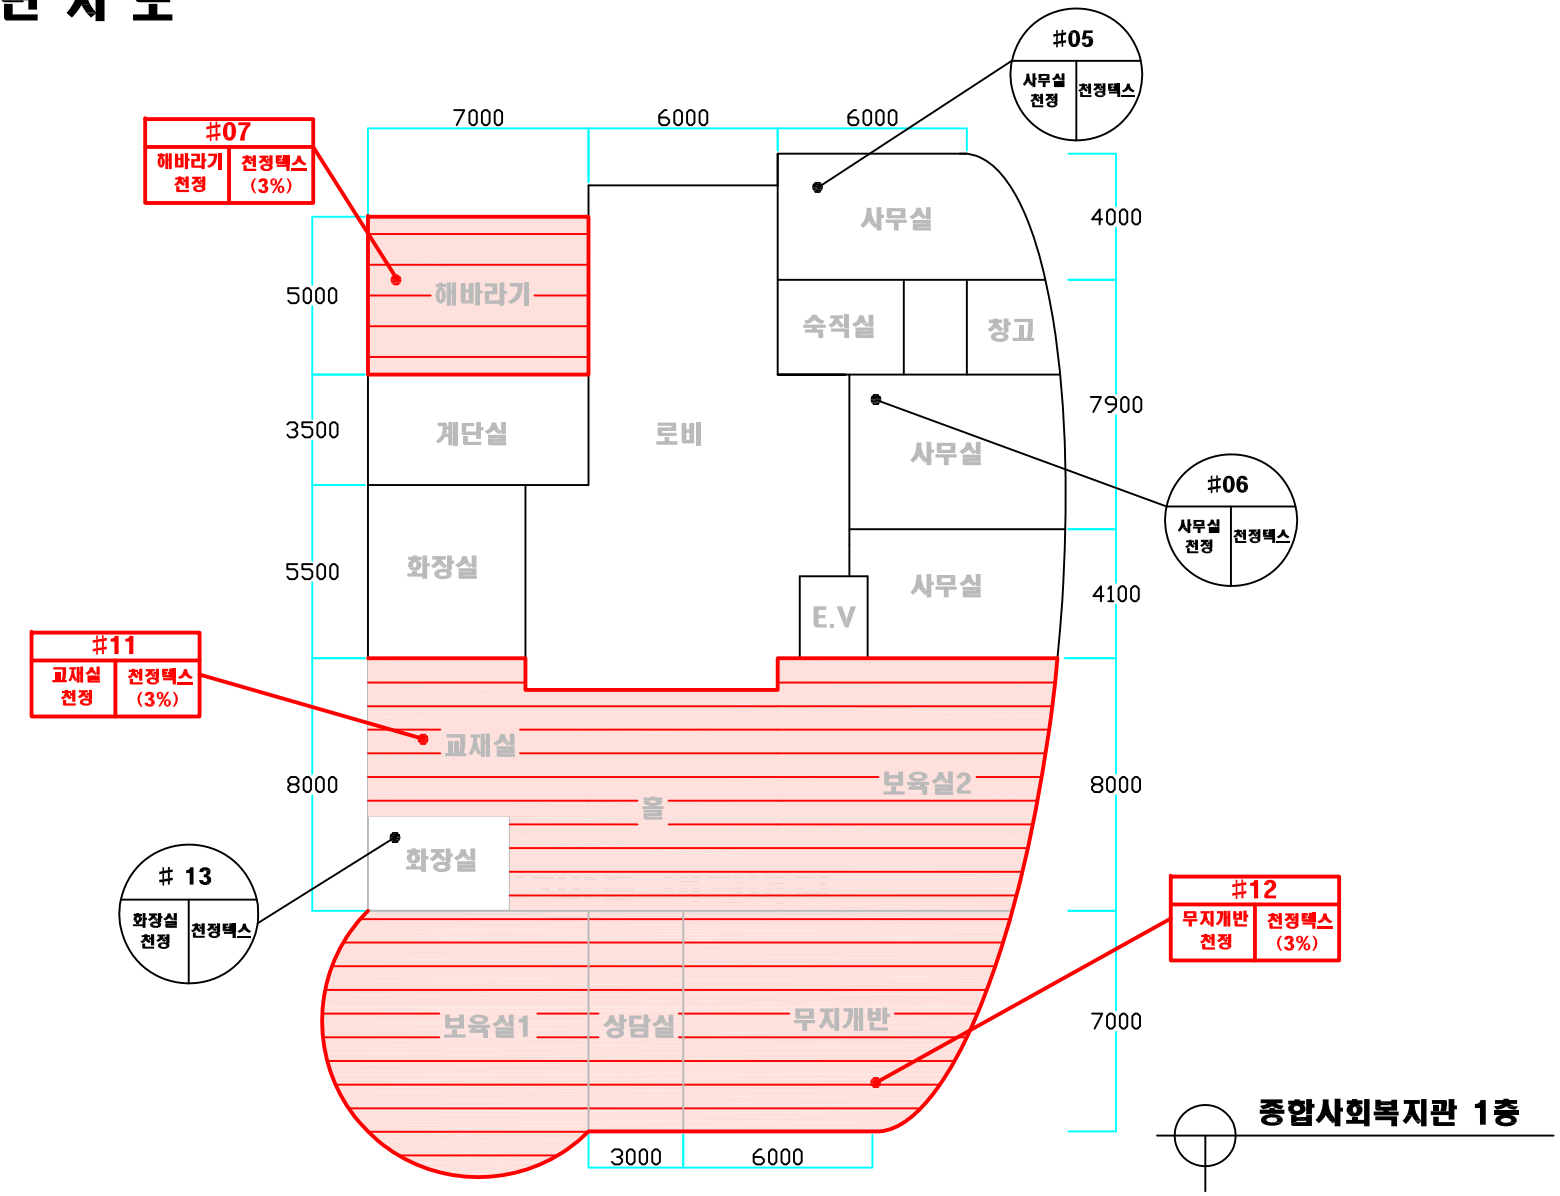
석 면 지 도

시료번호	시료채취위치	건축자재	동일물질 구역	길이(m)/면적(㎡)/부피(㎥)	석면 종류	석면 함유량(%)	위해성 평가점수	위해성 등급	관리방안
05~06	사무실 천정	천정텍스	사무실,숙직실,창고	114.32	-	불검출	-	-	-
07	해바라기 천정	천정텍스	해바라기	35.00	백석면	3	해바라기-5	낮음	-
11~12	교재실,무지개반 천정	천정텍스	보육실1,2,홀,무지개반 상담실	294.98	백석면	3	보육실,무지개반,홀-9 상담실-3	낮음	-
13	화장실 천정	천정텍스	화장실	13.50	-	불검출	-	-	-

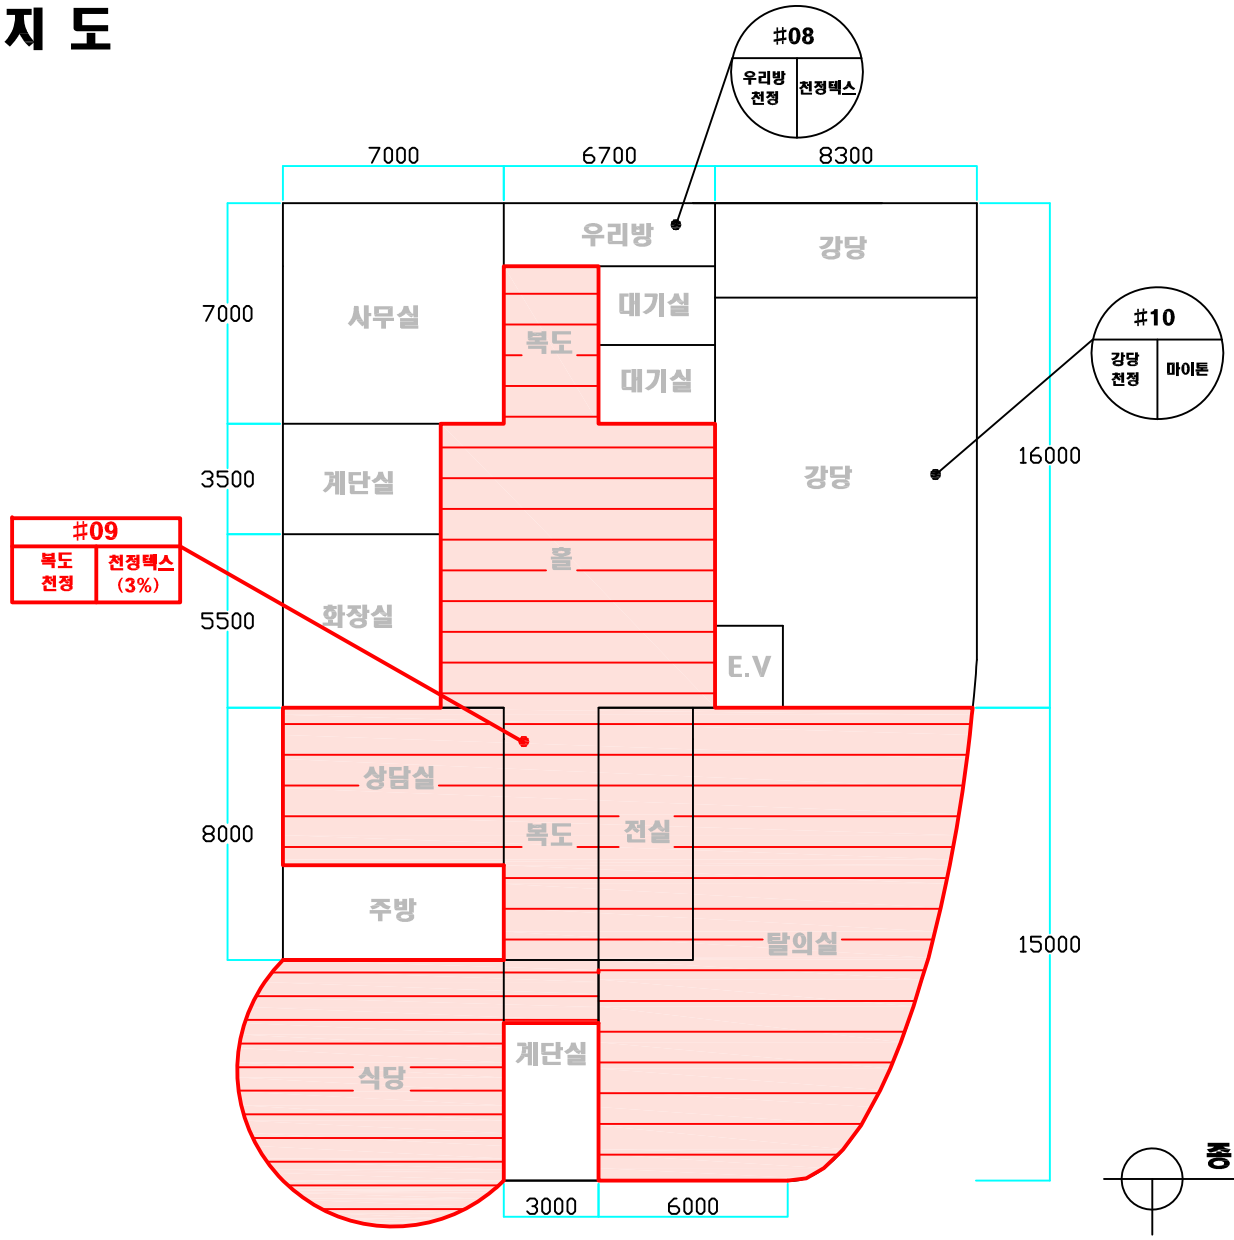
종합사회복지관 2층

시료번호	시료채취위치	건축자재	동일물질 구역	길이(m)/면적(㎡)/부피(㎥)	석면 종류	석면 함유량(%)	위해성 평가점수	위해성 등급	관리방안
08	우리방 천정	천정텍스	우리방,강당일부	38.30	-	불검출	-	-	-
09	복도 천정	천정텍스	복도,상담실 전실,탈의실	404.58	백석면	3	복도-5,상담실-3 전실,탈의실-6		-
10	강당 천정	마이톤	강당	102.21	-	불검출	-	-	-
