석면조사 결과표

부산광역시 서구 보동길 275번길 9
동대신2동 주민센터

2013. 01. 11.

실내환경연구소㈜

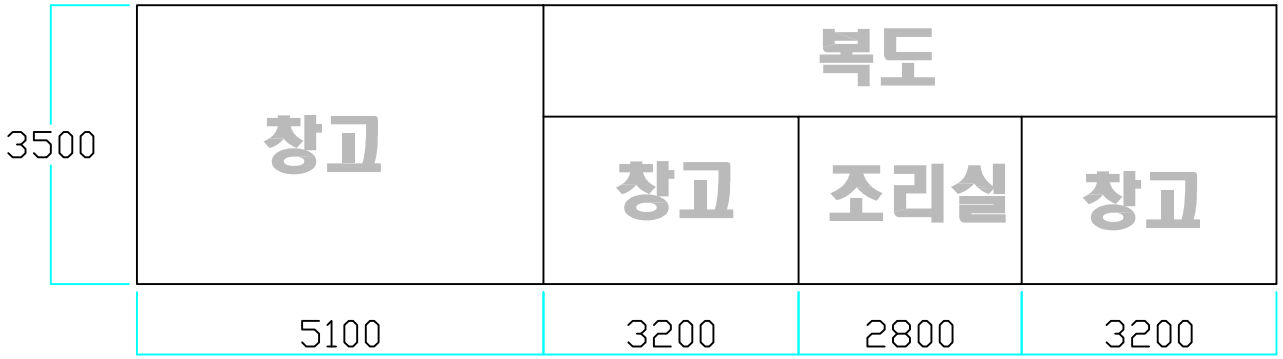
동대신2동 주민센터 지하층

비석면

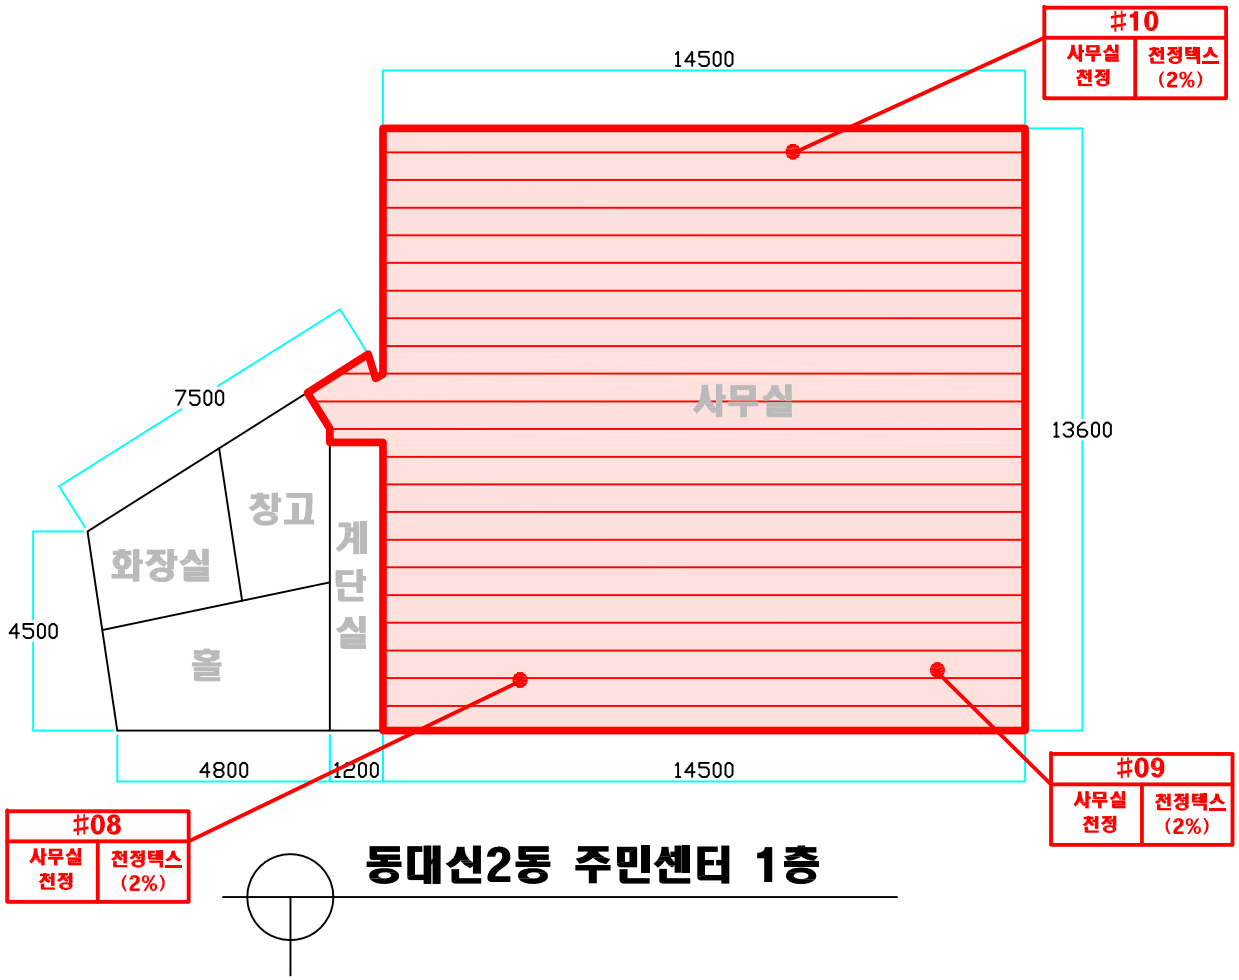
천장텍스

시료번호	시료채취위치	건축자재	동일물질 구역	길이(m)/면적(㎡)/부피(㎥)	석면 종류	석면 함유량(%)	위해성 평가점수	위해성 등급	관리방안
08~10	사무실	천정텍스	사무실	199.52	백석면	2	사무실-9	낮음	-

가) 2013년 01월 10일 실시한 부산광역시 서구 보등로 275번길 9 동대신2동 주민센터 **석면조사**에서 석면함유 의심물질(PACM)로 분류되는 물질 총 10개를 채취하여 분석하였습니다. 그 결과, 천정재로 사용된 천정텍스에서 **백석면 (2%) 검출되었으며 석면함유 면적은 199.52㎡로 나타났습니다.**

금번 석면조사는 건축물 석면지도 작성을 위해 건축 자재별 균질성 그룹으로 분류하여 조사하였으며, 총 10개의 시료를 채취 하여 분석 하였고 그 결과 천장재로 사용된 텍스에서 백석면 2%가 함유된 것으로 나타났고 석면함유 자재 면적이 50㎡이상이므로 석면건축물에 해당합니다.

석면건축물의 위해성 평가를 개별 석면건축자재별로 4개 항목으로 구분하여 평가하였고, 항목별 점수의 합계가 9점으로 위해성 등급은 “낮음”에 해당한다. 이는 석면함유 건축자재의 잠재적인 손상 가능성이 낮은 상태이므로 아래와 같이 조치하여야 한다.

(1) 비산성과 손상이 동시에 있는 경우 손상에 대한 보수

(2) 석면함유 건축자재 또는 설비에 대한 지속적인 유지관리

(3) 석면함유 건축자재 또는 설비가 손상되었을 경우 즉시 보수

(4) 석면함유 건축자재를 인위적으로 손상시키지 않도록 함

(5) 전기공사, 배관공사 등 건축물 유지보수 공사시 석면함유 설비 또는 자재가 훼손되어 비산 되지 않도록 작업수행

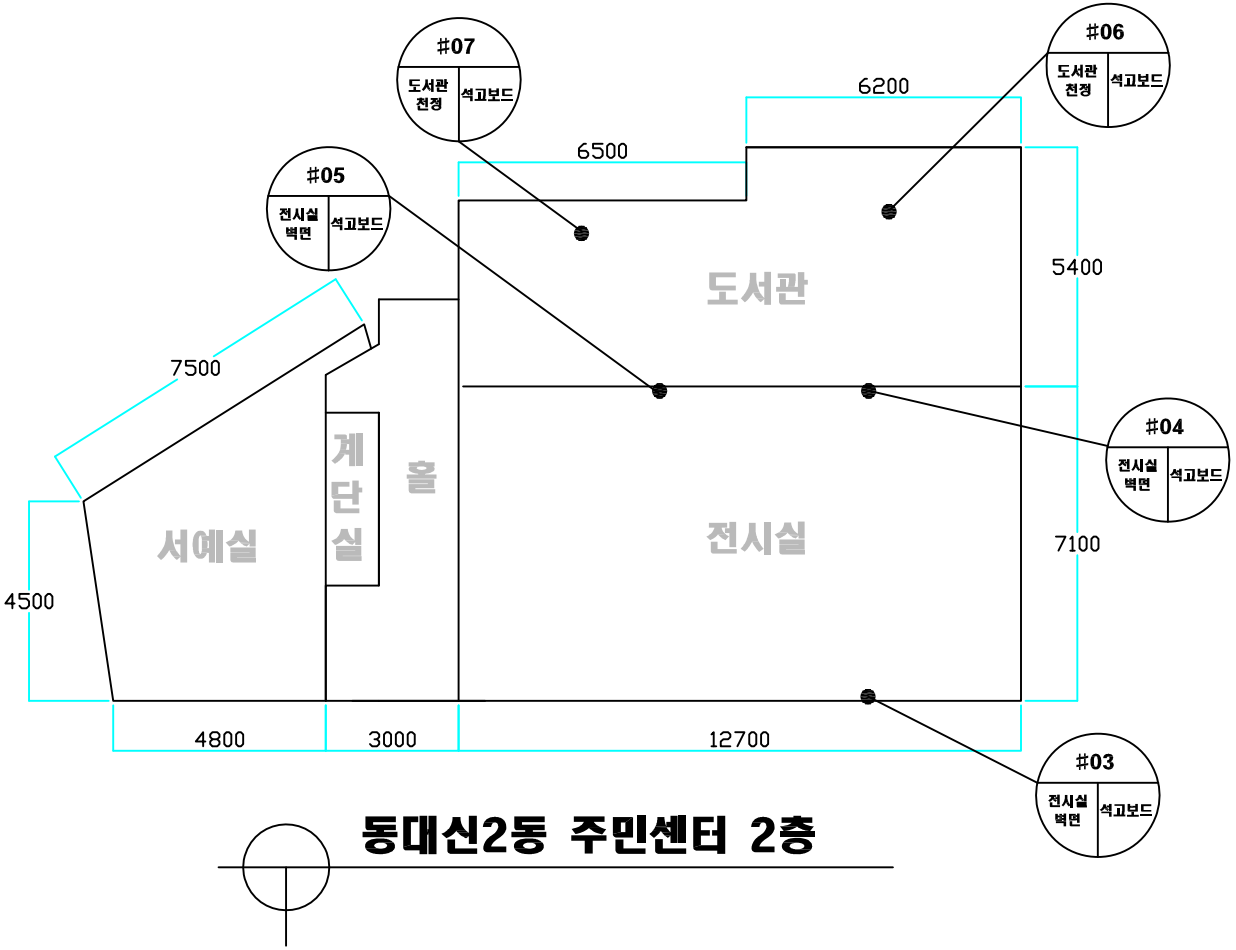
동대신2동 주민센터 2층

시료번호	시료채취위치	건축자재	동일물질 구역	길이(m)/면적(㎡)/부피(㎥)	석면 종류	석면 함유량(%)	위해성 평가점수	위해성 등급	관리방안
03~05	전시실 벽면	석고보드	전시실	110.15	-	불검출	-	-	-
06~07	도서관 천정	석고보드	도서관,서예실	93.95	-	불검출	-	-	-

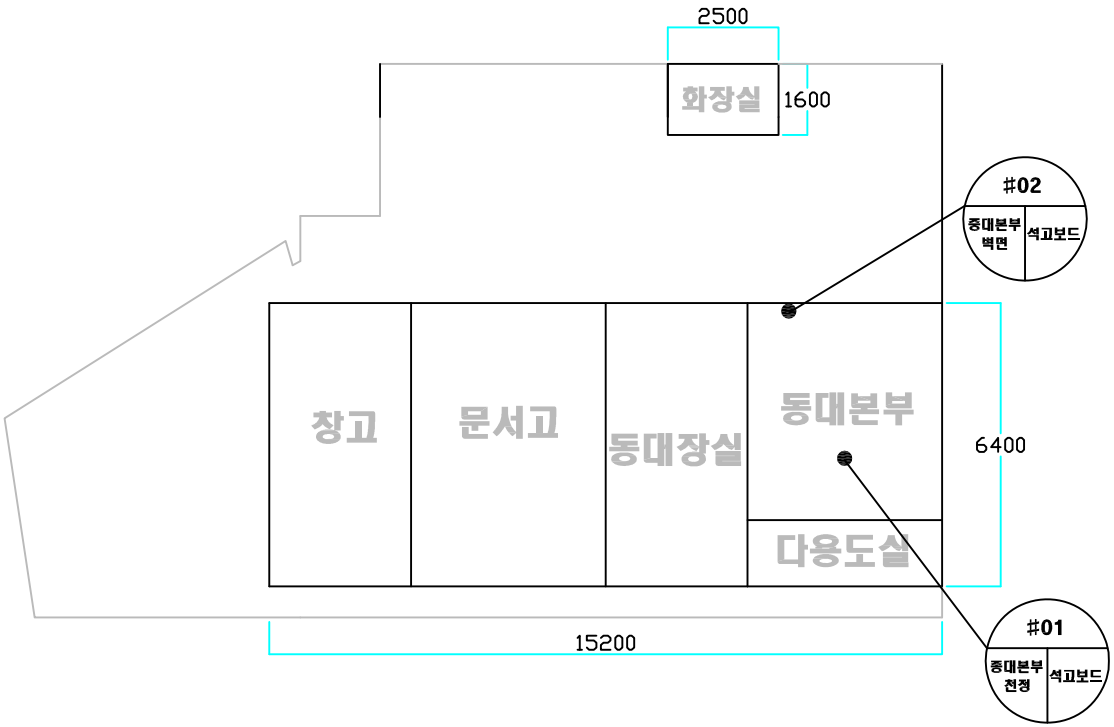
동대신2동 주민센터 3층

시료번호	시료채취위치	건축자재	동일물질 구역	길이(m)/면적(㎡)/부피(㎥)	석면 종류	석면 함유량(%)	위해성 평가점수	위해성 등급	관리방안
01~02	동대본부 천정,벽면	석고보드	동대본부,동대장실 문서고,창고	114.41	-	불검출	-	-	-
