석면조사 결과표

부산광역시 서구 구덕로 315번길 49
서대신제1동 주민센터

2013. 01. 11.

실내환경연구소㈜

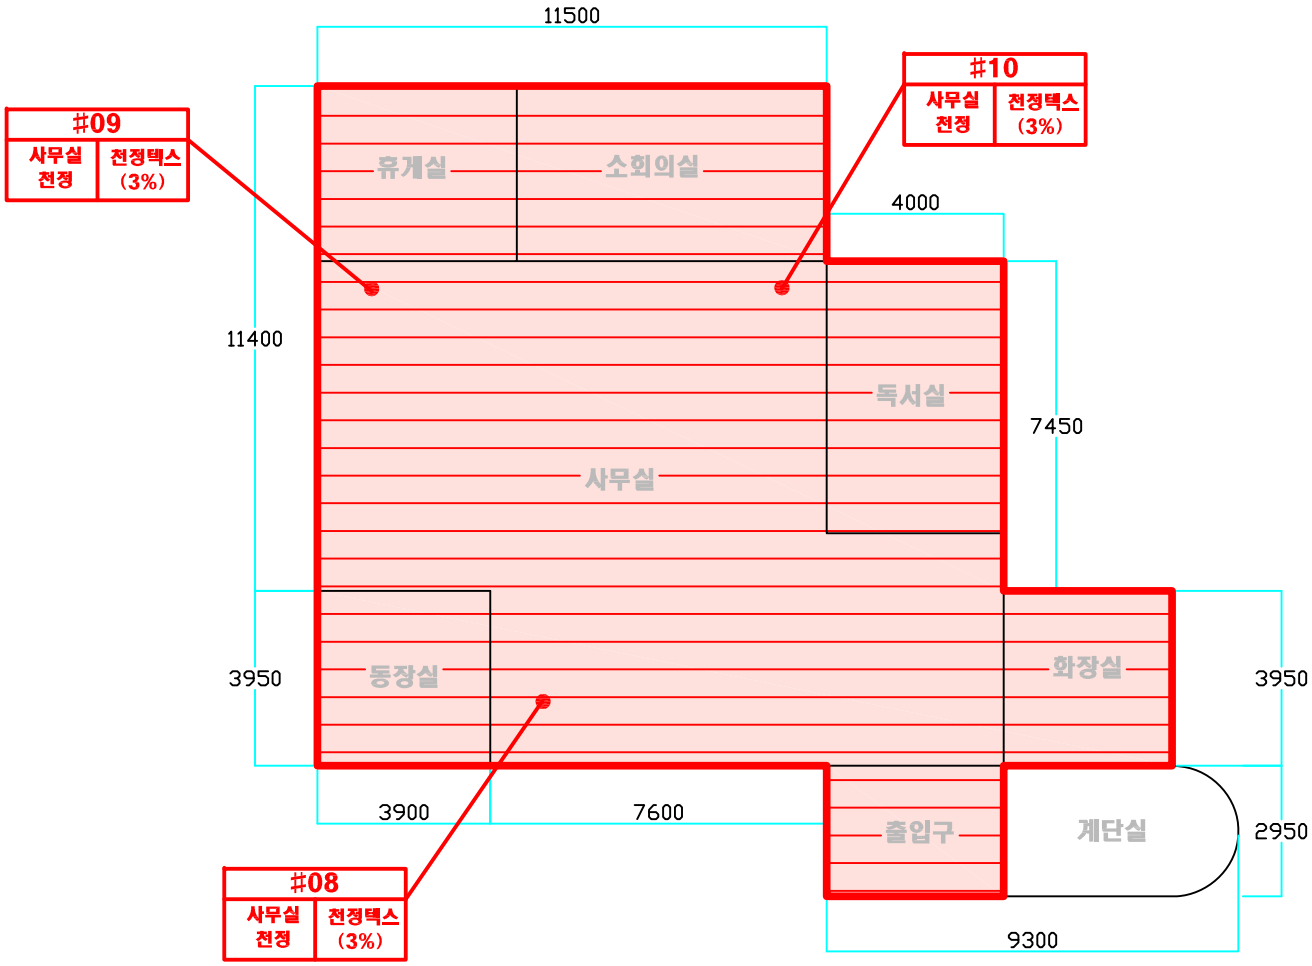
서대신1동 주민센터 1층

시료번호	시료채취위치	건축자재	동일물질 구역	길이(m)/면적(㎡)/부피(㎥)	석면 종류	석면 함유량(%)	위해성 평가점수	위해성 등급	관리방안
08~10	사무실 천정	전정텍스	휴게실,회의실,출입구 사무실,동장실,독서실 화장실	248.93	백석면	3	휴게실-5,회의실-5, 출입구-3 사무실,동장실-9 독서실-7,화장실-6	낮음	-

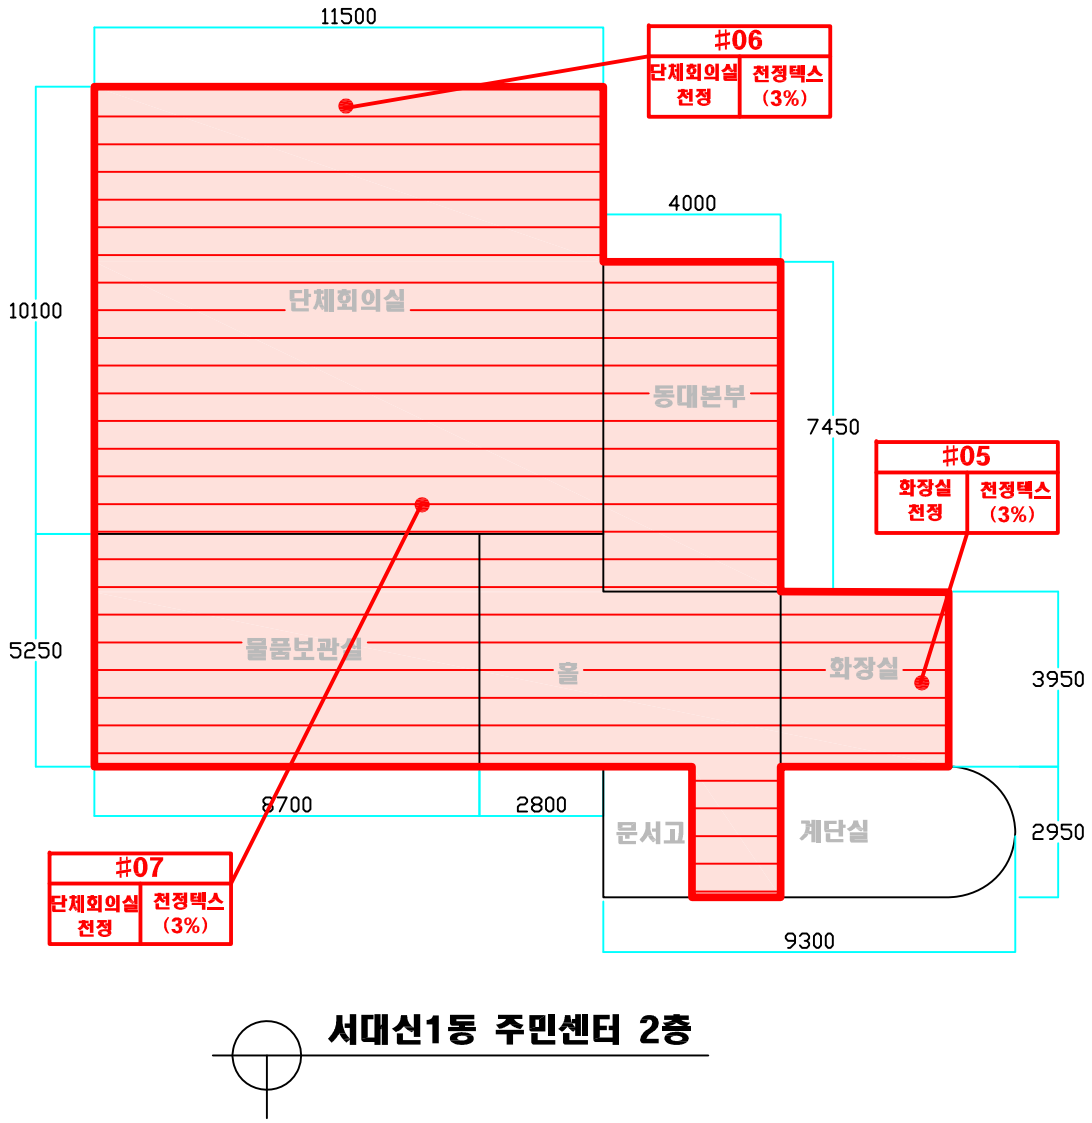
시료번호	시료채취위치	건축자재	동일물질 구역	길이(m)/면적(㎡)/부피(㎥)	석면 종류	석면 함유량(%)	위해성 평가점수	위해성 등급	관리방안
05~07	단체회의실 화장실 천정	천정텍스	단체회의실,동대본부 물품보관실,홀,화장실	243.03	백석면	3	단체회의실-5 동대본부-8 물품보관실,홀-3, 화장실-6	낮음	-

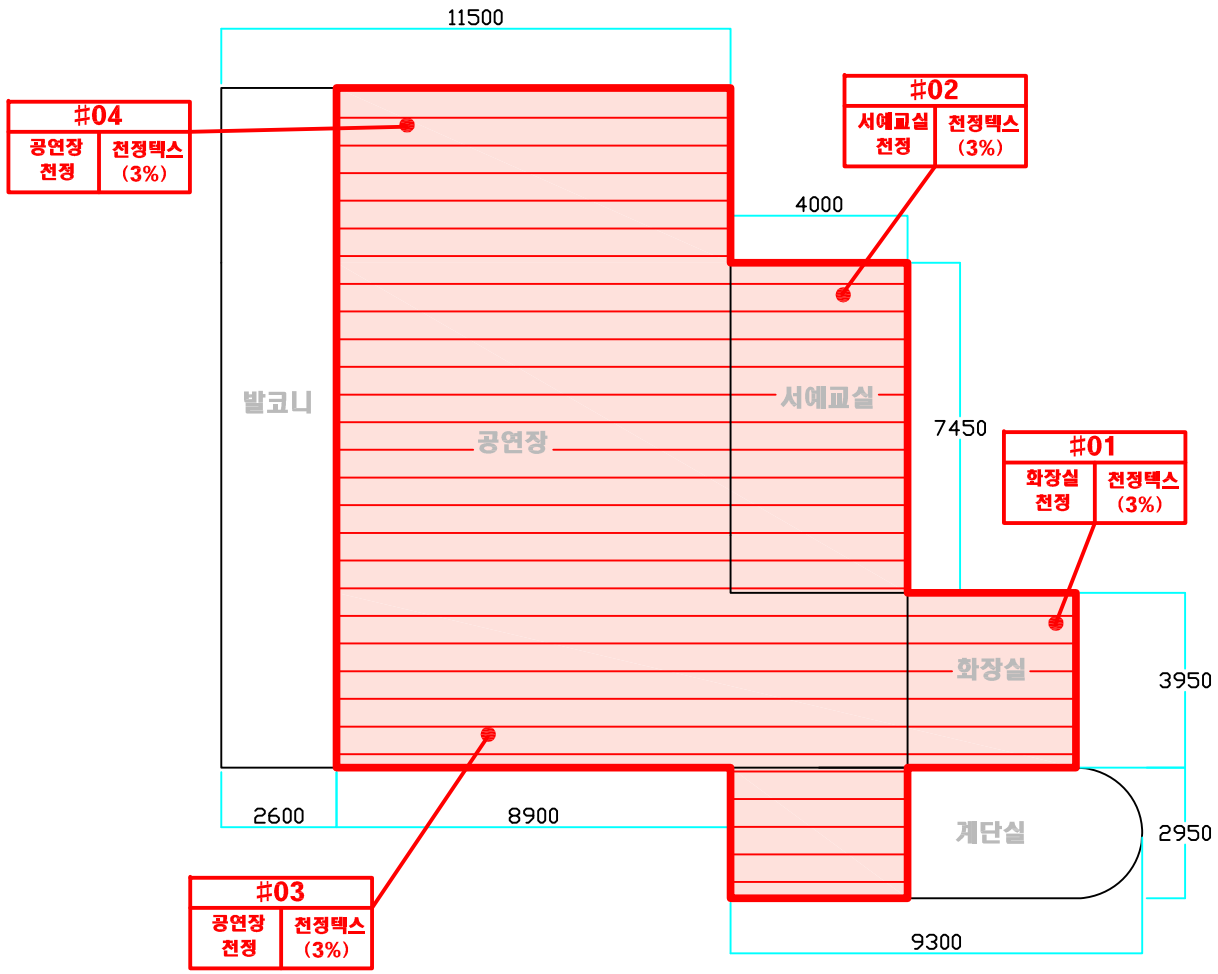
서대신1동 주민센터 3층

시료번호	시료채취위치	건축자재	동일물질 구역	길이(m)/면적(㎡)/부피(㎥)	석면 종류	석면 함유량(%)	위해성 평가점수	위해성 등급	관리방안
01~04	공연장,서예교실 화장실 천정	천정텍스	공연장,서예교실 화장실	209.02	백석면	3	공연장5 서예교실-5 화장실-6	낮음	-
