석면조사 결과표

부산광역시 서구 초장로27번길 32
초장동 주민센터

2013. 01. 11.

실내환경연구소㈜

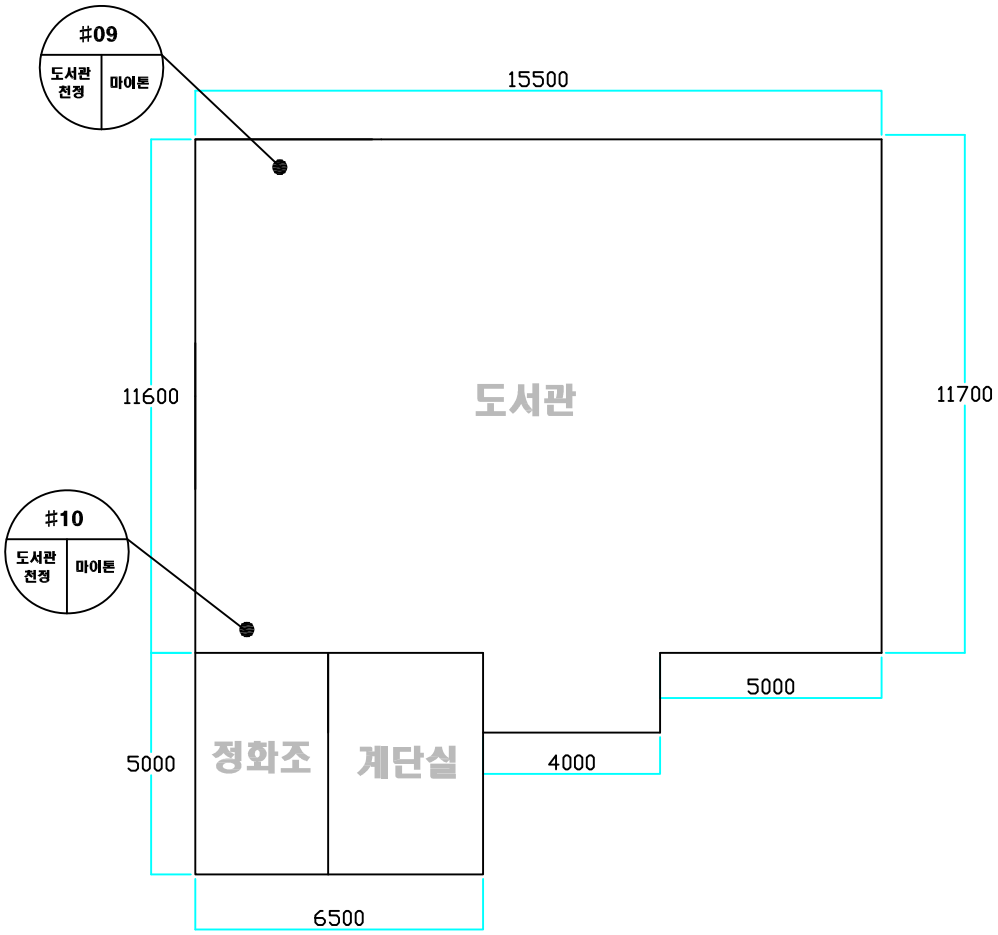
초장동 주민센터 지하층

시료번호	시료채취위치	건축자재	동일물질 구역	길이(m)/면적(㎡)/부피(㎥)	석면 종류	석면 함유량(%)	위해성 평가점수	위해성 등급	관리방안
09~10	도서관 천정	마이톤	도서관	187.00	-	불검출	-	-	-

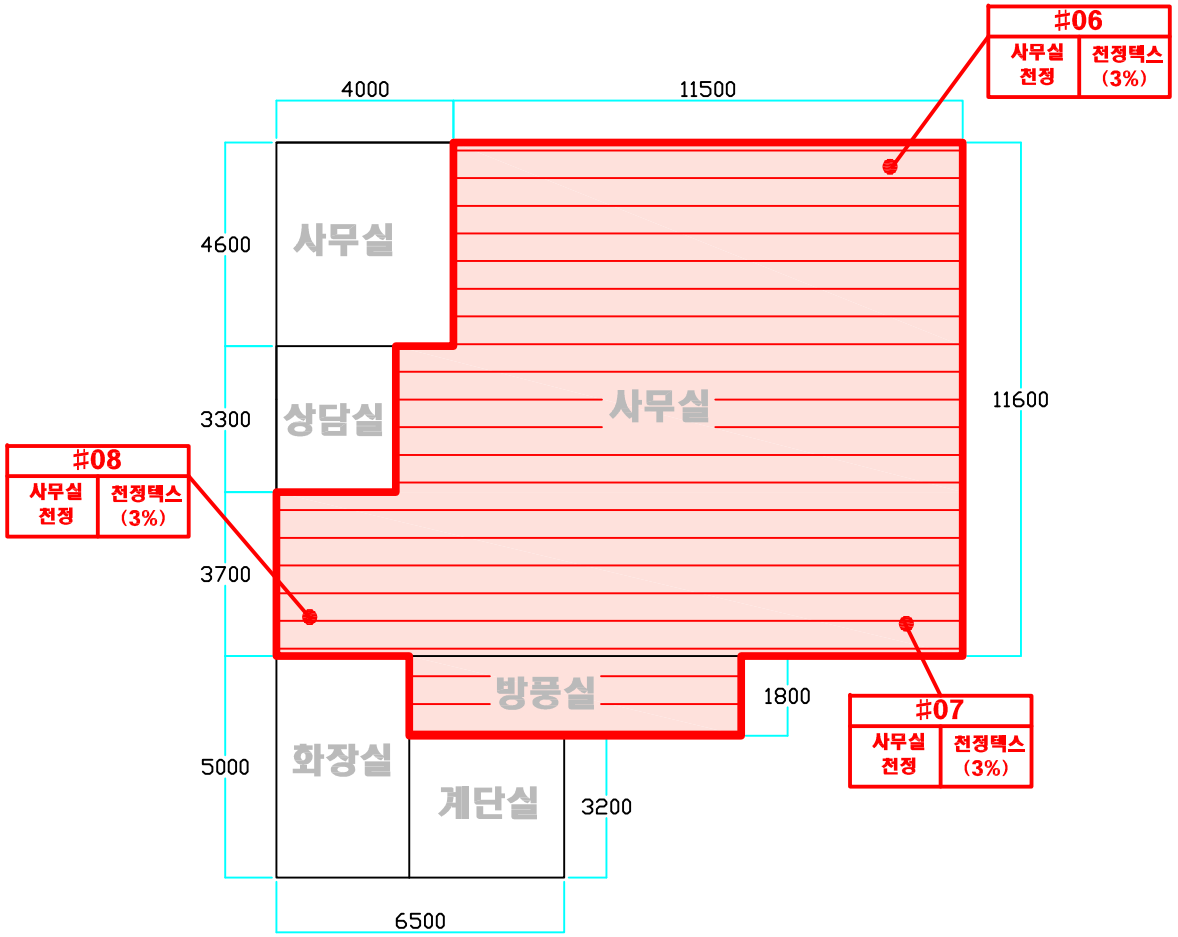
초장동 주민센터 1층

시료번호	시료채취위치	건축자재	동일물질 구역	길이(m)/면적(㎡)/부피(㎥)	석면 종류	석면 함유량(%)	위해성 평가점수	위해성 등급	관리방안
06~08	사무실 천정	천정텍스	사무실,방풍실	165.99	백석면	3	사무실-9 방풍실-5	낮음	-

(1) 비산성과 손상이 동시에 있는 경우 손상에 대한 보수

(2) 석면함유 건축자재 또는 설비에 대한 지속적인 유지관리

(3) 석면함유 건축자재 또는 설비가 손상되었을 경우 즉시 보수

(4) 석면함유 건축자재를 인위적으로 손상시키지 않도록 함

(5) 전기공사, 배관공사 등 건축물 유지보수 공사시 석면함유 설비 또는 자재가 훼손되어 비산 되지 않도록 작업수행

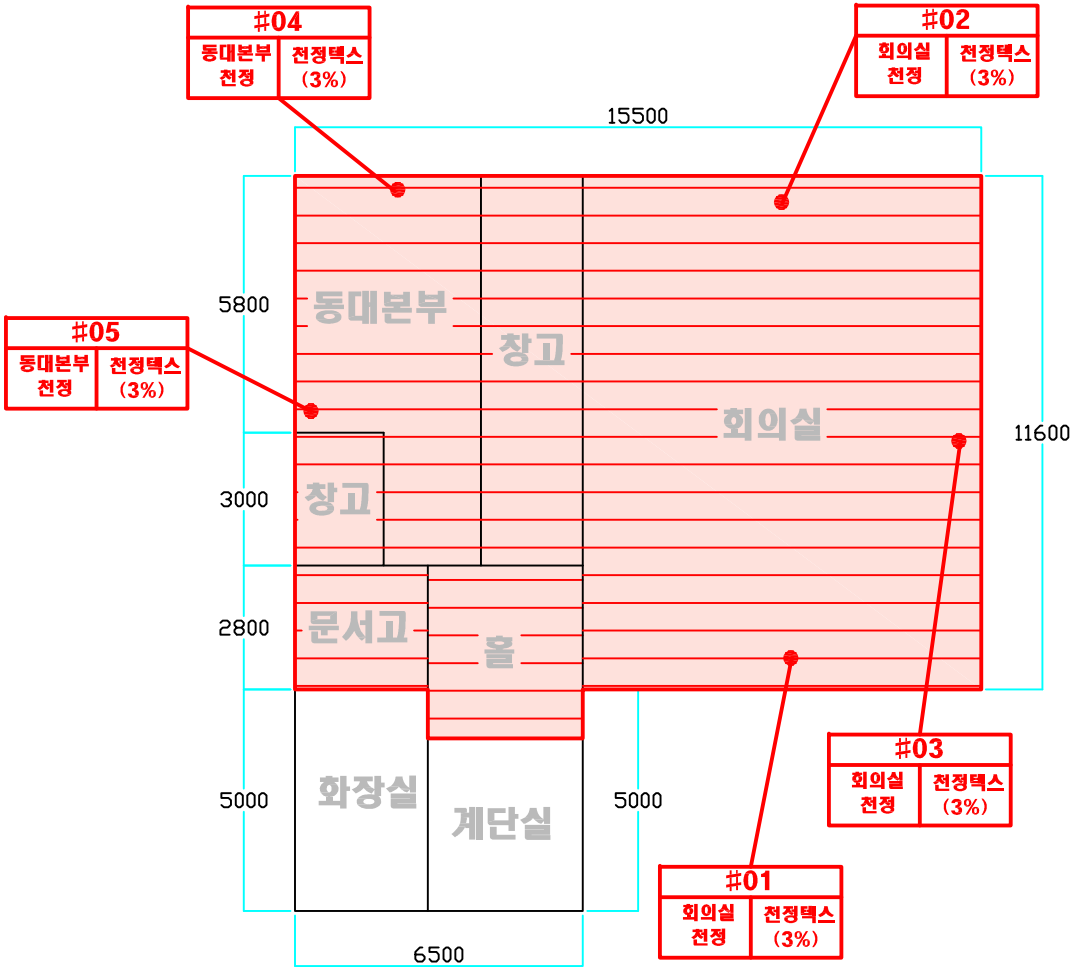
초장동 주민센터 2층

시료번호	시료채취위치	건축자재	동일물질 구역	길이(m)/면적(㎡)/부피(㎥)	석면 종류	석면 함유량(%)	위해성 평가점수	위해성 등급	관리방안
01~05	회의실 동대본부 천정	천정텍스	회의실,창고 동대본부,문서고,홀	183.67	백석면	3	회의실-5 창고,문서고-3 동대본부-8 홀-3	낮음	-
